本小論では、文献調査と現地調査をもとに要塞建設期（明治13年～大正10年）の東京湾要塞について、とくに東京湾要塞の特色であり、世界最大の人工島要塞でもある、東京湾要塞第二海堡の現地調査の結果について述べる。

##### 4-1 第二海堡現地調査 (2001.10.26)

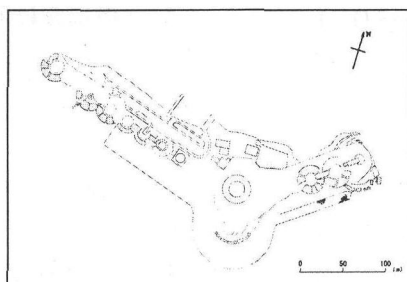
図2 作成した現況平面図

図2は調査結果をもとに作成した現況平面図、図3は図2、文献1) および航空写真をもとに作成した復元平面図である。この二つの図を見比べてみると、平面的な表現だが、現況の破損状態がよくわかる。各砲台の砲座はひび割れなどで大きく破損し、右翼、左翼の先端部分は広範囲にわたり海中に水没している。全体的に、また一部は極めてひどく、地盤沈下を起こしていることがわかる。

何故このようにひどく破損しているのだろうか。文献2)の「震災直後の第二海堡の航空写真」をみると、写真2のような被害はみられず、構造物はしっかりしている。防衛庁防衛研究所の原剛氏によると、戦後、アメリカ軍によって砲台施設は爆破されたという。

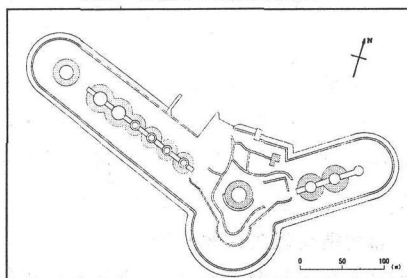
図3 作成した復元平面図

図4は、文献1)に掲載されていた第二海堡平面図である。図3と比較すると、15cm カノン砲砲座の形状(図中の「15K 砲塔」部)に違いが見られる。図3には砲座と砲座をつなぐ通路がみられるが図4には見られない。この通路が建設当時から存在していたかどうかはわからない。
