鉄道鋼トラス橋に発生した疲労損傷の原因究明と対策

東日本旅客鉄道(株) 正会員 友利方彦
東日本旅客鉄道(株) 正会員 成嶋健一
東日本旅客鉄道(株) 正会員 神谷弘志

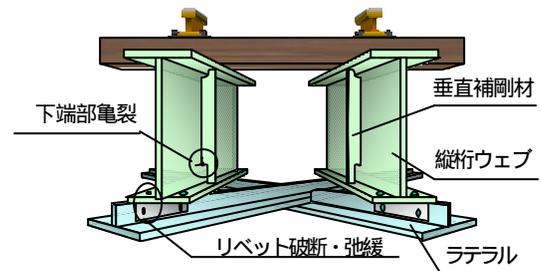
図-1 変状概要(その1)

主構ラテラル結合リベット破断・弛緩(図-1)

左右の主構をつなぐ下ラテラルと縦桁下フランジを結合するリベットに破断・弛緩がみられる。発生数は、ラテラル断面が大きい端ブロックほど多い傾向にある。

縦桁垂直補剛材下端部の亀裂(図-1)

縦桁ウェブを補強する垂直補剛材の下端スカーラップ回し溶接止端部に亀裂がみられ、一部はウェブ橋軸方向に進展している。

ラテラルから伝達される外力の作用が主要な変状要因と考えられる。外力の発生源は、主構と縦桁における振動特性(たわみ量・周期等)の違いにより発生するラテラルからの相対的な抵抗力と考えられる。また、トラス全体に作用する橋軸直角方向の水平力を負担する部材であるラテラルの部材断面は、両端ブロックほど大きい構造となっている。部材断面積が増加すればラテラルからの抵抗力も増加するため端ブロックほど破断・弛緩発生数が多い。

補剛材下端部には、設計時の疲労照査の対象である梁としての引張応力のほか、ラテラルからの外力による応力・振動、列車荷重による縦桁変形による応力等が作用している。これらの応力の内、梁に作用する応力以外は想定外であり、それらが補剛材下端部に繰返し集中したことが亀裂発生の変状発生要因と考えら

れる。また、縦桁に対傾構がない剛性の低い構造であるため、列車載荷時に変形しやすいことも亀裂発生要因の一つと考えられる。

リベットの破断・弛緩対策としてHTBへの交換が考えられるが、過去に実施した対策では一部のHTBに破断がみられた。これを考慮し、ラテラルの固定方法や固定位置を再検討した結果、ラテラルからの応力を縦桁に伝達させない方法として、ラテラル中間部を非剛結で固定する対策が有効と考えられた。固定は、後述する垂直補剛材下端部の亀裂対策で施工した対傾構や左右縦桁下フランジ同士を結合したCT形鋼に吊ボルトで吊る構造とした。

垂直補剛材下端部に亀裂を発生させる設計想定外の応力として、ラテラルからの応力と縦桁変形による応力の作用が考えられる。ラテラルからの想定外の応力に対しては、ラテラル中間部を非剛結で固定する対策で対応した。縦桁の変形に対する対策は、縦桁（床組）の剛性を高めることが効果的と考えられるため、補剛部材として対傾構や縦桁下ラテラルを取り付けるものとした。

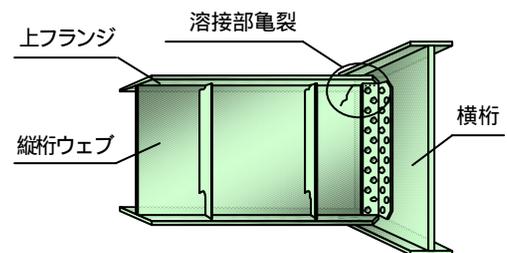
図-2 変状概要(その2)

縦桁上フランジ溶接部の亀裂(図-2)

縦桁上フランジとウェブを接合する溶接部(縦桁と横桁の接合部付近)に橋軸方向の亀裂がみられる。

縦桁端部は横桁と接合するためにフランジに切欠きが入った形状となっているため、フランジ断面の減少分、ウェブおよびウェブ溶接部が引張応力を負担することになり、疲労に対する弱点箇所となっている。この弱点箇所には、支点曲げモーメントによる引張応力が繰返し集中作用するため亀裂が発生しやすいと考えられる。

溶接箇所全般に言えることであるが、製作年が溶接構造の導入された頃であるため、溶接の設計・施工詳細配慮が不足していた可能性が高いと考えられる。例えば、上フランジとウェブを接合する溶接サイズが現行標準では6mmであるのに対し、実測平均は4mmと小さい。このことも、亀裂発生要因の一つと考えられる。

支点曲げモーメントによる引張応力を構造上の弱点箇所であるフランジ切欠き部へ負担させない対策として、横桁の両側に縦桁連結板を設置して縦桁の連続構造化を図ることとした。
