メランジェにおける弾性波速度の評価と地山等級の関係

清水建設(株)土木事業本部技術第2部	正会員	多川 博章
日本道路公団静岡建設局浜松工事事務所	正会員	田山 聡
清水・戸田・大日本共同企業体	正会員	平野 宏幸
清水建設(株)土木事業本部技術第2部	正会員	山本 和義

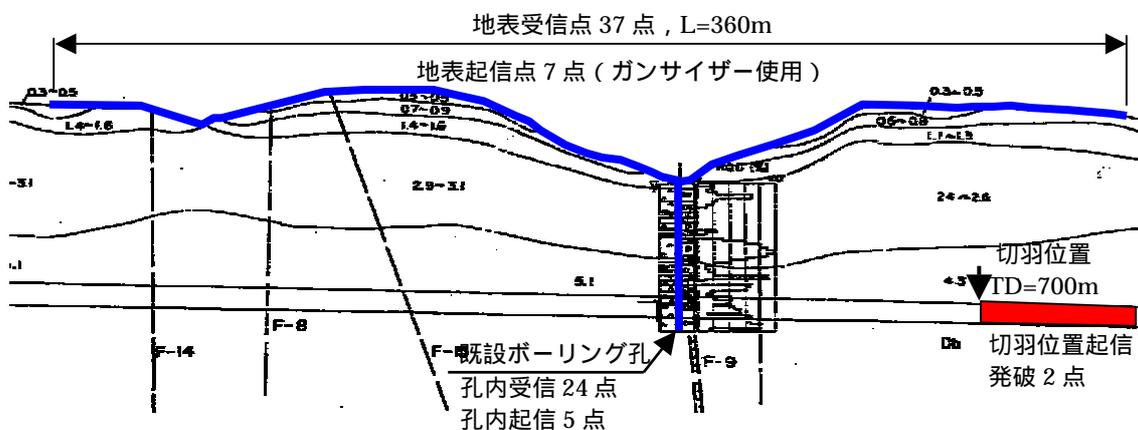
図-1 測定範囲位置図

本調査では、切羽付近上部から前方の地表部およびボーリング孔内に起受信点を配置し、切羽～ボーリング孔内～地表間で弾性波探査を行い、既存の弾性波探査データも併せて解析を行った。また、切羽手前 80m 区間において坑内弾性波探査も合わせて実施した。図-1 に測定位置を示す。

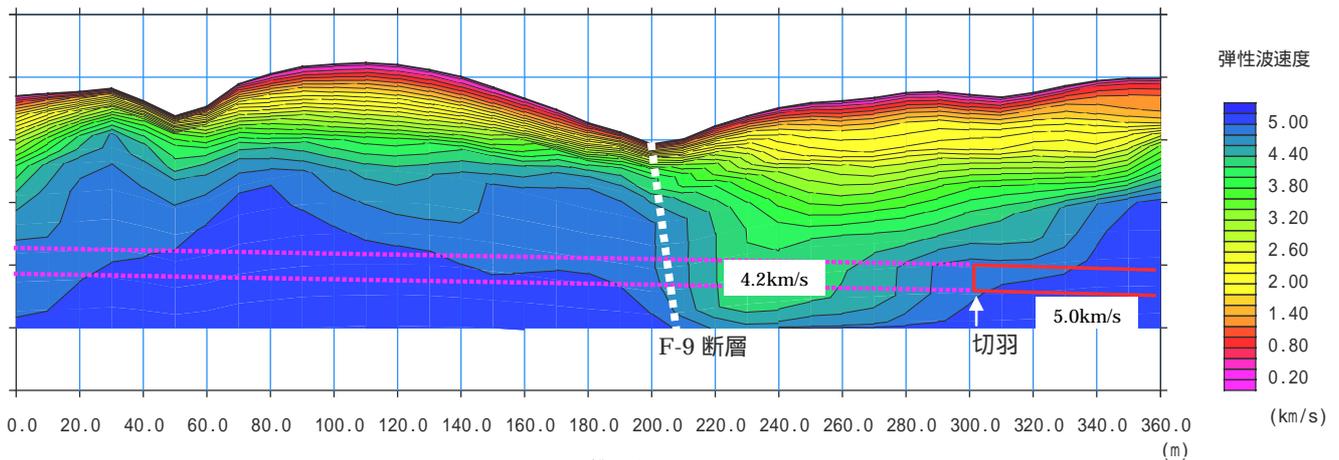
図-2 弾性波トモグラフィー探査結果

探査結果を図-2に示す。これによると、切羽手前の速度値(5.0km/s)と比較し、測定切羽位置より前方100m程度(F-9断層付近)までの速度値の低下がみられるが4.2km/s程度である。日本道路公団の地山分類によると、5.0km/sはC等級、4.2km/sはC等級に分類される。しかしながら、5.0km/s区間の切羽状況は比較的亀裂が発達し、岩石強度も手で容易に破碎されるほど低く、支保パターンもDパターンを余儀なくされた。

同時期に行った前方ボーリング結果によると、4.2km/s区間では部分的に粘土化が著しい破碎帯が確認された。ボーリング孔を利用して孔内載荷試験を行った結果、地山の变形係数は切羽前方10.5mでは160MPa、1.5m地点では64MPa程度であった。この4.2km/s区間における支保パターンは、ボーリング結果も考慮した解析の結果、Dパターン(H-200)と補助工法としてフェイスボルトが必要となる結果となり、現在実施中である。

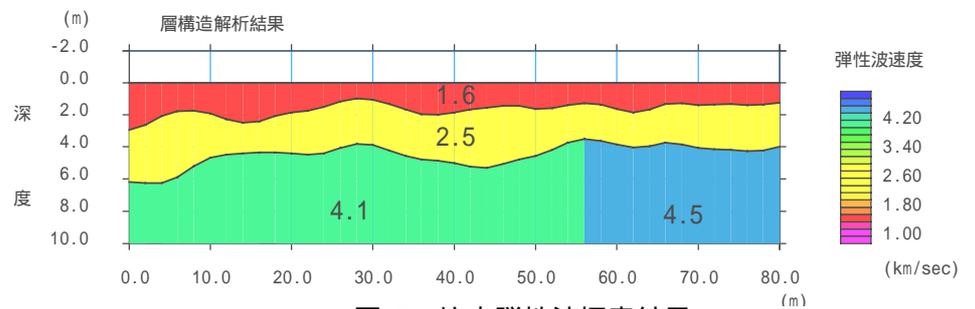
図-3 坑内弾性波探査結果

切羽手前80m区間において実施した坑内弾性波探査結果を図-3に示す。これによると、トンネル周辺4~6mの地山は、掘削の影響により弾性波速度が1.6~2.5km/sまで低下している。この速度は地山等級ではDに相当する。しかしながら、新鮮部の坑内弾性波速度は指で容易に碎けるような脆弱な岩盤であるにもかかわらず、当初の速度に相当する4.1~4.5km/sを示している。

この値は、上述した弾性波トモグラフィー探査結果の5.0km/sと大きな差はなく、確かに地山の弾性波速度は大きかったと考えるのが妥当である。この要因としては、付加される際の広域的な動力により潜在的な亀裂が密着していることや、転石状に存在するチャートなどの硬質岩の速度を捕らえている事などが考えられる。また、トンネル近傍の弾性波速度は1.6~2.5km/sまで低下しており、この状態は孔内載荷試験結果からも明らかのように、切羽面前方にも確認される。つまり、トンネルはD等級地山を掘削しているということであり、このことが当初設計と比べ地山等級が2ランク以上下がるような現象を引き起こす原因であると考えられる。
