# 音波・電磁波の反射特性による高機能舗装の空隙評価に関する研究

日本道路公団試験研究所 正会員 山本 稔 (株)パスコ 正会員 谷黒 亘  
(株)ウォールナット 正会員 稲垣 正晴 小野測器(株) 正会員 三神 圭司

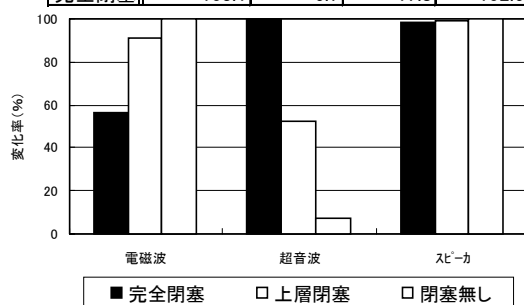
図1 閉塞条件と変化率の関係

高機能舗装の空隙詰まり状況に対し、非破壊手法により測定可能か検証するため、表1に示す3種類の模擬供試体による試験を実施した。試験に用いた周波数は、 $\pi$ -カ音が1.25-1.6kHz、電磁波が750MHz、超音波が低音域の5-8kHzである。閉塞条件によるデータの違いを明確にするため、縦軸を電磁波比誘電率、超音波吸音率、 $\pi$ -カ反射音の各特性値の最大値を100%とした変化率、横軸を試験項目別の閉塞条件で比較したものを図1に示す。完全閉塞は空隙部全層に土砂を充填したもので透水量103ml/15秒と最も小さく、次いで上層閉塞は上面の2.5cmに土砂を充填したもので284 ml/15秒、閉塞無しが1333 ml/15秒となった。 $\pi$ -カ音は閉塞条件による変化率が小さく、空隙詰まり箇所を特定することは困難である。一方、電磁波と超音波では変化率が大きく、舗装体内部の空隙詰まり程度を把握できると考えた。そこで、周波数の挙動の関係から空隙詰まり箇所を判定するため、電磁波は750MHzと1.5GHz、超音波は低音域の2.5-4kHzと5-8kHzの複数の周波数を用い分析した。電磁波による結果は図2のとおり、各周波数とも理論値と実測値が相似しており2つの比誘電率の分布から中層、下層閉塞以外は内部状況の違いが確認できた。超音波による結果は図3のとおり、第1の判断として5-8kHz帯域を確認することで、路面の上層の詰まり状況が判断し、次に第2の判断として2.5-4kHz帯域の結果を確認することで、閉塞無しに比べ中層及び下層閉塞の吸音特性値が低下していることから、より深層の詰まり状況が把握できる。つまり、2.5-4kHzの帯域を見ることで、5-8kHzの帯域で判断した上層の大別分類を、表層部の上層から下層を含む全層まで細分類が可能となった。

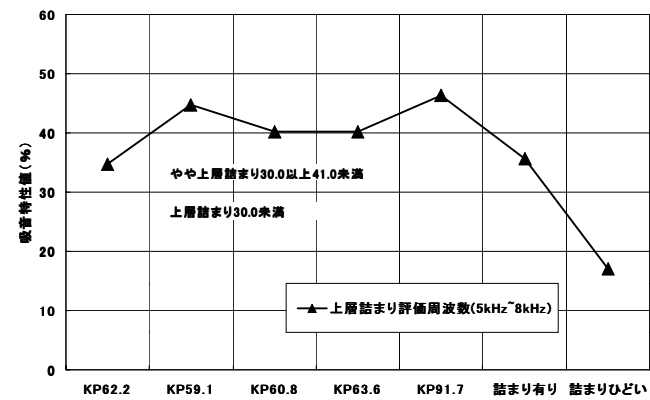
図4 上層詰まり診断図(5～8KHz)

図4は超音波による評価周波数を 5-8KHz とし、吸音特性値

30%以上～41%未満と 30%未満を境に上層詰まりを評価した。

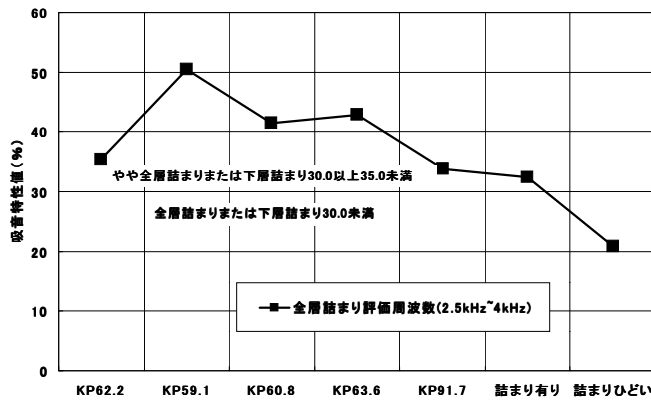
図5 全層または下層詰まり診断図(2.5～4KHz)

図5は評価周波数を 2.5-4KHz とし、吸音特性値 30%以上～35%

未満と 30%未満を境に全層または下層詰まりを評価した。図6

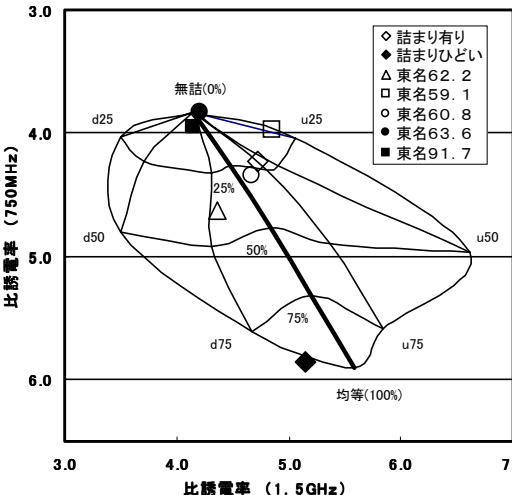
図6 電磁波詰まり箇所ダイヤグラム

は2つの波長領域における電磁波によるダイヤグラムで、中央線が

空隙詰まりの均等な状態を示しており、比誘電率が小さくなるほど健全な状態とみなされ、25%以下であれば

「やや詰まり」となる。d75は下層部から75%が詰まっており放射上の数字はその閉塞率を示している。

62.2KPは下層部の75%が4割程度閉塞した状態である。図4から図6により評価した空隙詰まり状況と77

まり」「上詰まり」と診断され3つの評価は一致した。また、62.2KPについては、電磁波判定が「下詰まり」

と診断し、77目視観察及び判定の「上詰まり」と異なる結果となっているが、図6から電磁波の診断が均等

詰まりに近い下詰まりであることから「均等」と判断でき、詰まり程度の傾向は特徴を捉えていると考えら
