腐食の著しいトラス橋格点部の応力性状に関する一考察

木更津高専専攻科 環境建設専攻 在原 藍
 木更津高専 正会員 佐藤恒明 鬼塚信弘
 山口洋一 林 賢佑

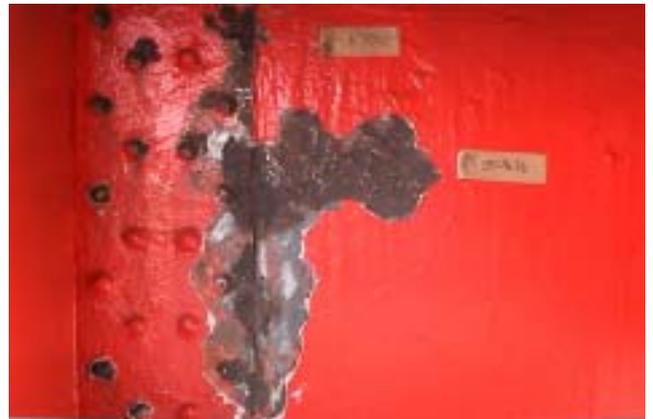
利根川の河口部に昭和 37 年に架橋された銚子大橋は、架橋地点が河口部という潮風の厳しい環境下にあり、鋼トラス橋の各部材の腐食が著しいことから、管理上重要となる地震時点検部位として横桁端部の地震時応力に着目し、トラス主構部の各板厚を一律に 2mm 減厚させた場合を数値解析により検討した。入力板厚を表-1 に示す。横桁や下横構についても腐食による減厚を考慮している。横桁ウェブの腐食状況を写真-1 に示す。

写真-1 横桁ウェブの腐食状況

震度 5 強相当の地震が発生して本橋が橋軸直角方向に揺れた場合、地震力を直接受ける支承や橋門構と同様に、横桁と下弦材の接合部近傍も点検する必要がある。

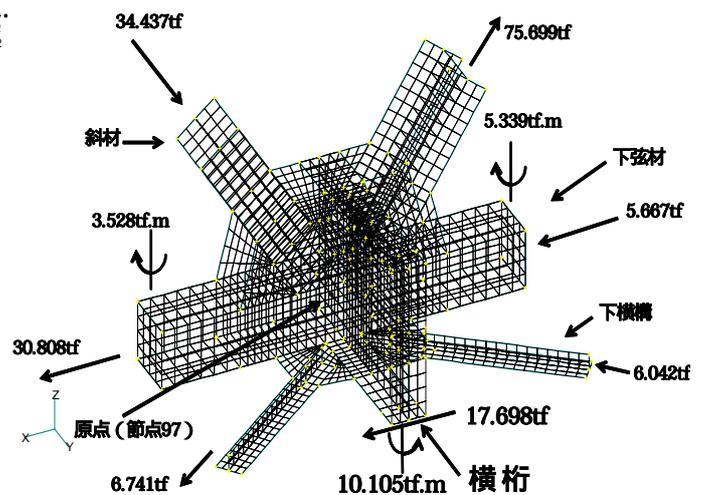
時刻歴応答解析の結果、図-2 に示すように比較的大きな面外曲げが横桁に作用することがわかった。この部材力を詳細モデルに作用させた結果を図-3 に示す。横桁の上フランジ端部とそれに接合する補剛板近傍で約 160N/mm² の応力値となった。このような値となった要因として

- 1) 橋床部の自重による慣性力が主構部に比べて大きくなるため、スパン中央部付近で橋軸直角方向に生じる水平変位は、上弦材よりも下弦材の格点部付近で大きくなること
- 2) 連続トラス橋では、橋脚に隣接する左右の径間で、橋軸直角方向水平変位の方法が逆になるため、隣接する径間の影響を受けて、比較的橋脚に近い横桁端部に面外曲げが作用することが考えられる。

図-2 詳細モデルの部材力(8.09 秒時)

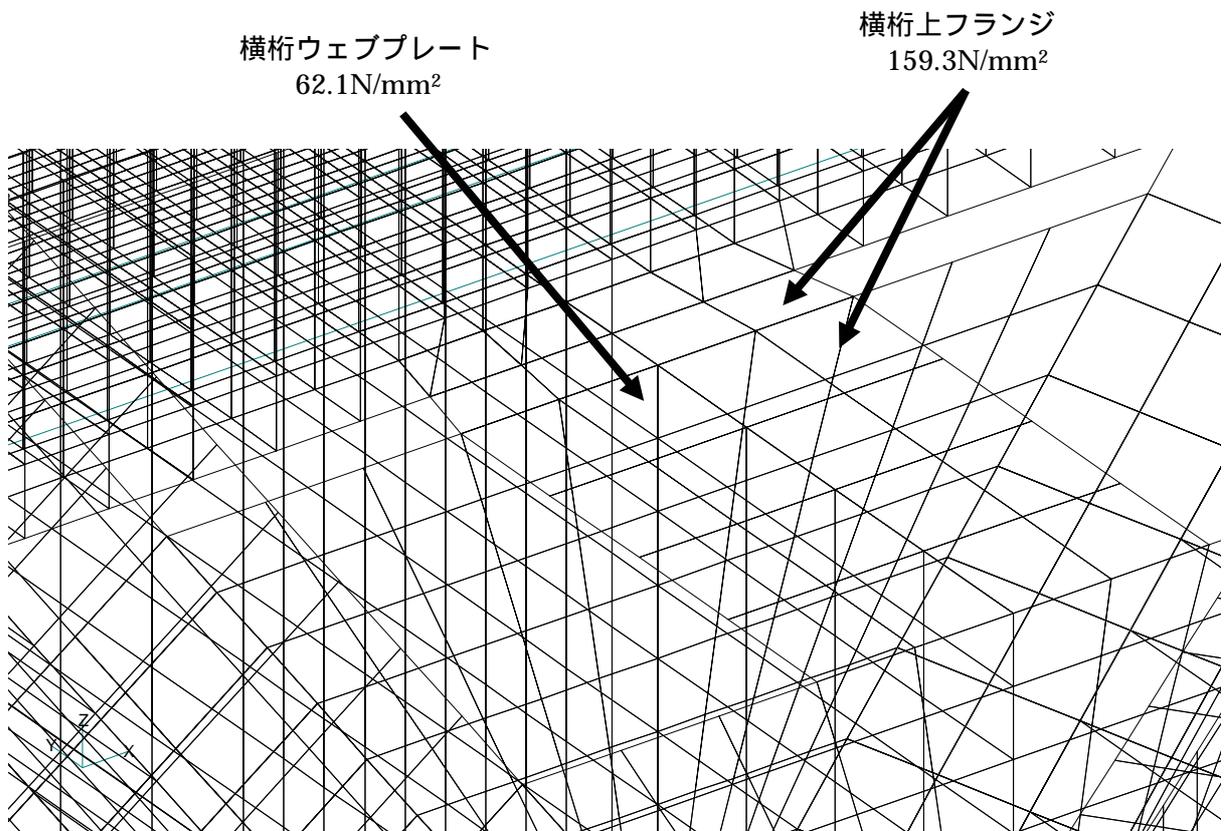
図-3 横桁のガセットプレート接合部近傍の応力状態
