## 地震被害を受けた建物等と地盤の関係

前橋工科大学大学院 学生会員 水出 有紀  
前橋工科大学 フェロー会員 那須 誠

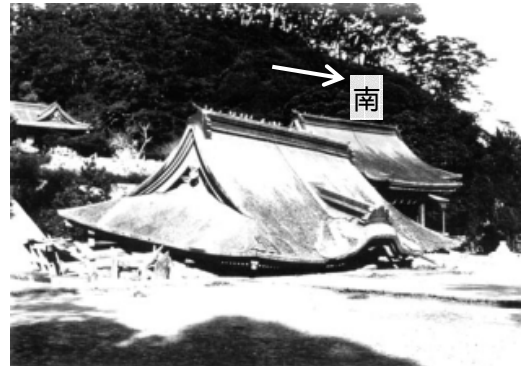
図 1 鎌倉八幡宮舞殿被害写真（南西角）<sup>2)</sup>  
（1923 年関東大震災）

本地震で被害を受けた鎌倉八幡宮の舞殿は、本宮の南にある大石段をさらに南に下ったところにある。大石段から北は土地条件図<sup>1)</sup>によると斜面及び平坦化地であるが、舞殿のある場所は埋土地である。本地震によって舞殿の柱が倒れて、図 1 の被害写真<sup>2)</sup>のように屋根部分が全体的に落下したが、屋根部分はさらに南側に変位している。

被害事例(1)は南に変位したが、この建物は北側に山頂部があり、大石段等がある。また南側には大きな建物はなく、こちら側は埋土地となっていて、北側に比べると地盤は軟弱である。被害事例(2)も南に変位したが、被害事例(1)と同様に北側には山頂部があり、南側には大きな建物はない。さらに南側は埋土地となっていて、北側に比べると地盤は軟弱である。被害事例(3)は玉石地帯(東側)と砂・粘土層(南側)と砂層(北側)の境界部にあり、建物の北側に山頂部、南側には沖積土層があるため、南側の地盤は北側の地盤に比べて比較的軟弱であることがわかる。また北側に比べて南側には大きな建物がない。被害事例(4)は南東面および北東面が全体的に層崩壊したが、こちら側には道路があり、北西面および南西面に比べて、大きな建物がない。また、この建物は玉石地帯(北側)と粘土多質地(南側)の境界部分にあって、層崩壊したのはこの粘土多質地側である。被害事例(5)は南東方向に変位したが、北東面および南東面には道路があり、北西面および南西面は比較的大きな建物に囲まれている。さらにこの建物は被害事例(4)と同様に玉石地帯(北側)と粘土多質地(南側)の境界部分にあって、変位した方向は粘土多質地側である。

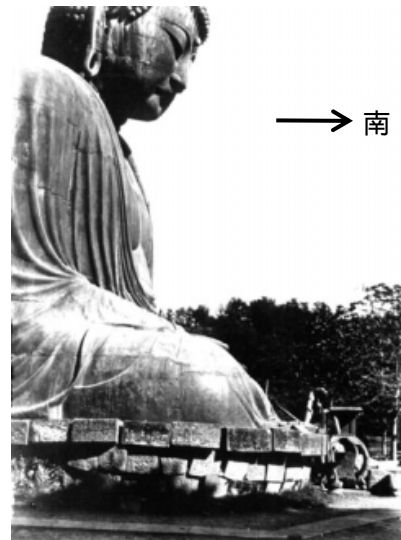
図 2 高德院鎌倉大仏被害写真（西面）<sup>2)</sup>  
（1923 年関東大震災）

高德院にある鎌倉大仏の左右両側と裏側は山に囲まれており、西から北、東方向にかけて斜面が続いている。鎌倉大仏は土地条件図<sup>1)</sup>によると斜面に囲まれた埋土地にあり、本地震によって大仏自体が図 3 の被害写真<sup>2)</sup>のように斜面のない南方向に変位した。このとき大仏の膝の下石垣も崩壊した。

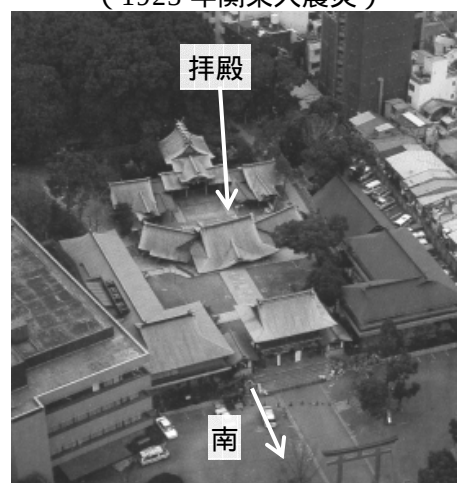
図 3 生田神社拝殿被害写真（南西上空）<sup>4)</sup>  
（1995 年兵庫県南部地震）

南側に向かって傾斜した地盤になっている場所に、本地震で被害を受けた生田神社の拝殿がある。この建物は地盤状態図<sup>3)</sup>によると玉石地帯（東側）と砂・粘土層（南西側）と砂層（北側）の境界にある。本地震によって拝殿の柱が倒れて図 3 の被害写真<sup>4)</sup>のように屋根部分が全体的に落下している様子が見える。さらに、落下した屋根は南方向に変位している。

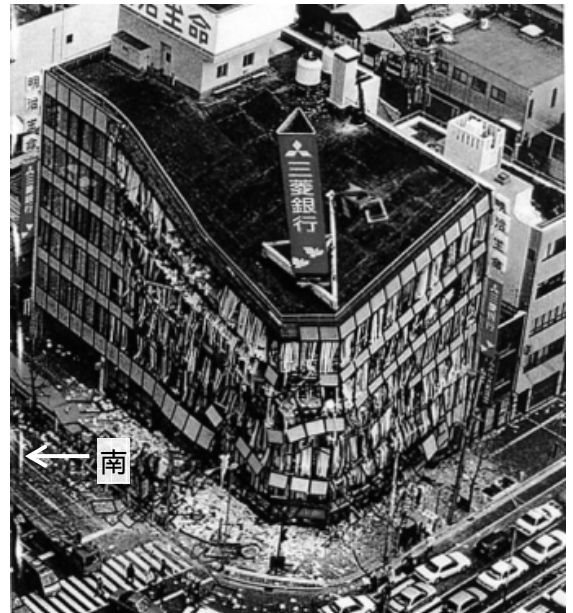
図4 三菱銀行兵庫支店(北東面)<sup>5)</sup>  
(1995年兵庫県南部地震)

この建物は北東面および南東面を道路に、北西面および南西面を比較的大きな建物に囲まれている。またこの建物は地盤状態図<sup>3)</sup>によると玉石地帯と粘土多質地の境界にある。本地震によって図 4 の被害写真<sup>5)</sup>のように道路に面し

た北東面および南東面が全階にわたって層崩壊を生じた。

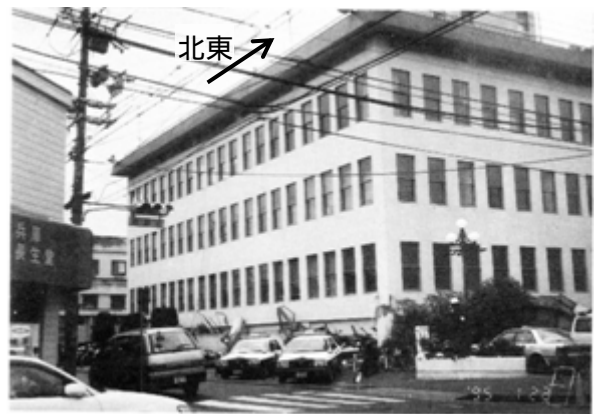
図5 兵庫警察署(東角)<sup>6)</sup>  
(1995年兵庫県南部地震)

この建物は北東面および南東面を道路に、北西面および南西面を比較的大きな建物に囲まれている。またこの建物は地盤状態図<sup>3)</sup>によると玉石地帯(北側)と粘土多質地(南側)の境界部分にあることがわかる。本地震によって4階建ての1階部分が層崩壊したが、図5の被害写真<sup>6)</sup>から層崩壊した階の上層階が道路のある南東方向にやや変位していることがわかる。
