# 自在堰と洗堰の変状と地盤の関係と考察

前橋工科大学 フェロー会員 那須 誠  
前橋工科大学 学生会員 ○鶴見 元気

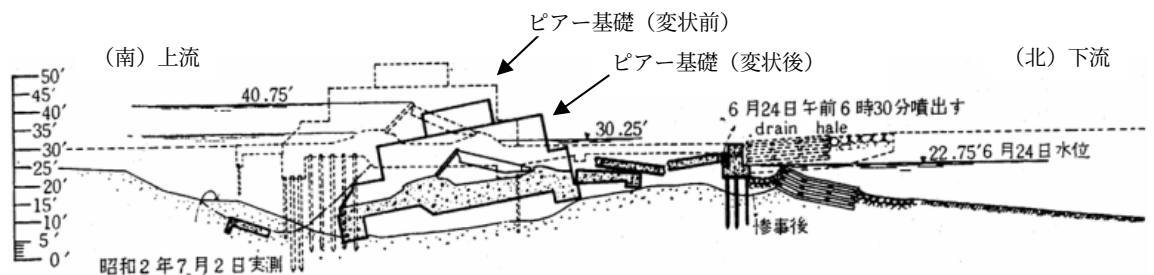
昭和 2 年（1927 年）6 月 24 日、自在堰の橋脚部分（第 6 号から第 8 号にかけてのピア）が下流側の河床が洗掘されて陥没、倒壊した（図 1、図 2）<sup>2)</sup>。この自在堰の陥没の主原因は、分水路に河床低下を防止する床固工が大正 11 年 8 月通水以後に一箇所設置された

に過ぎず、自在堰下流の河床が洗掘され、分水路河床の急激な低下を招き、自在堰の上下流の水位差が計画水位差 3.35m の 2.33 倍の 7.73m に達して、基礎の砂礫層の浸透性を増加させて、砂礫層

図 1 自在堰第 7 号ピア陥没後の状況<sup>2)</sup>

中の微細な土粒子を流出させたことにあったと言われている<sup>4)5)</sup>。ここで倒壊した地点を1914年発行の地形図<sup>6)</sup>に1931年発行の地形図<sup>7)</sup>による河道や自在堰や洗堰を記入した図3をみると、倒壊した自在堰の橋脚部分は昔からある河道部低水敷上に造られていることが分かる。そのため、緩詰め状態の砂礫質土が堆積していて、増水して水圧が高くなったときにパイピング等<sup>8)</sup>が生じ易い状況にあり、このことが自在堰陥没を発生させた要因の一つと考えられる。

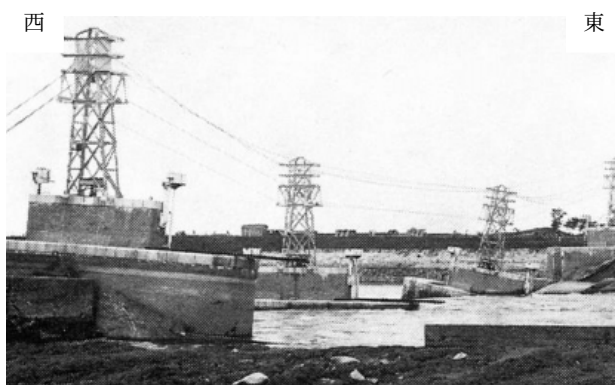
図 2 陥没した自在堰<sup>3)</sup>

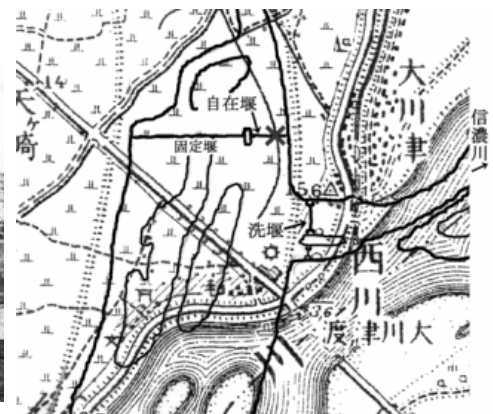
×：自在堰陥没発生箇所

図 3 旧地形図<sup>6)</sup>上の自在堰の位置<sup>7)</sup>

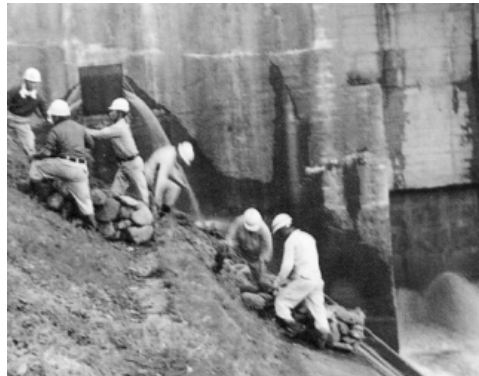
昭和57年9月の台風18号の影響で、洗堰右岸の取付橋台および護岸から漏水が発生した(図4<sup>3)</sup>、図5<sup>9)</sup>)。1914年発行の地形図<sup>6)</sup>に1974年発行地形図<sup>9)</sup>による護岸や河道や洗堰を記入した図6をみると、と、洗堰のある右岸側は広葉樹があるので砂礫地盤で

図4 洗堰右岸取付橋台及び護岸部漏水状況<sup>3)</sup>

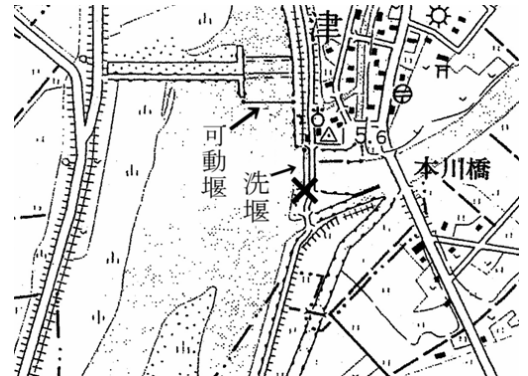
図5 洗堰右岸漏水発生箇所(×印)(文献9)に追加)

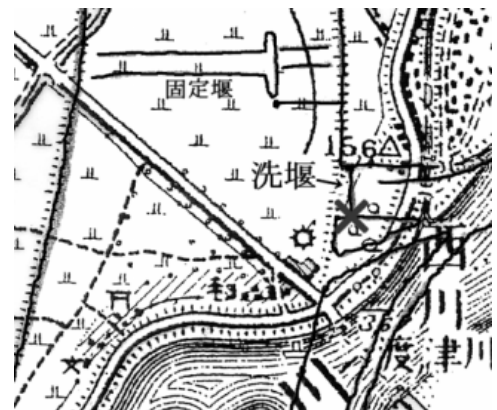
自然堤防であること、及び左岸側は田んぼなので粘土地盤であることが推定される。即ち、洗堰は右岸側の砂礫地盤と左岸側の粘土地盤の境界部に造られている。そのため、洗堰右岸橋台と護岸の漏水は、それらが両地盤にまたがるように造られていて不同沈下が生じて発生したことが推定される。

—：1974年発行の地形図による洗堰の右岸橋台と護岸  
×：洗堰右岸漏水発生箇所

図6 旧地形図<sup>6)</sup>上の洗堰<sup>9)</sup>の位置
