東京トンネルの変状と対策について

東日本旅客鉄道(株) 正会員 山崎 貴之
 東日本旅客鉄道(株) 正会員 神谷 弘志
 東日本旅客鉄道(株) 正会員 藍郷 一博

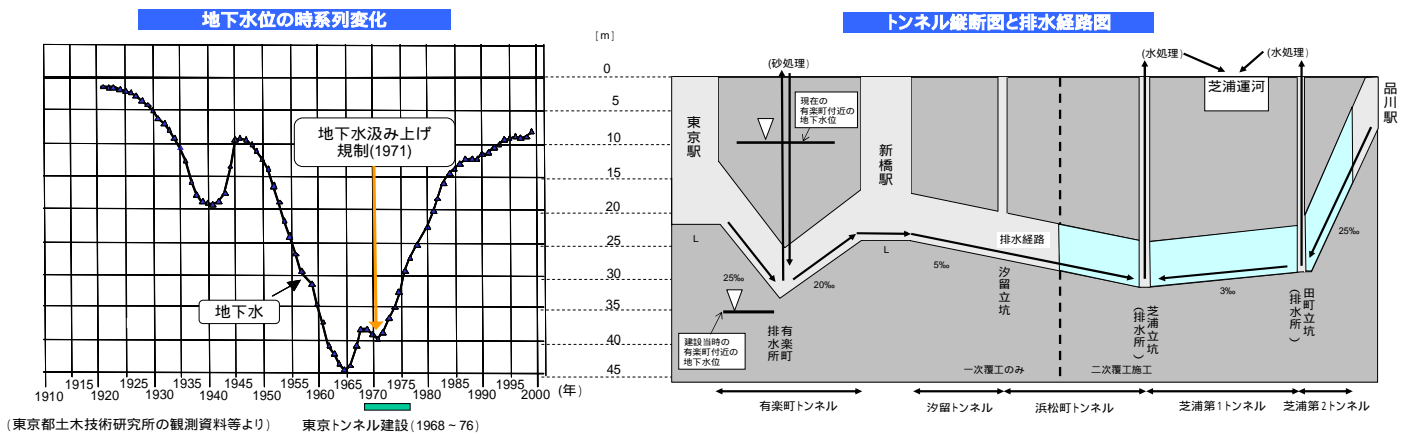
東京都の地下水位は、1971年の地下水汲み上げ規制以降、30年間で約30m上昇している。(図-1)そのため1971年以前に建設された地下構造物は、地下水対策が不十分なものも多く、当社の地下構造物においても漏水やそれに伴う構造物の劣化が発生している。変状が著しかった総武快速線東京・両国間の総武トンネルでは、平成元年～平成15年にかけて2次覆工を施工した。本発表では、総武トンネルとともに多くの変状が発生している横須賀線東京トンネルについて、各種の調査を行い、その結果から対策工の検討を行ったので報告する。

図-1: 地下水位の変化とトンネル縦断面図

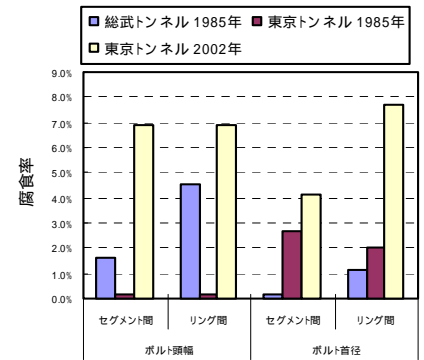
セグメント継手ボルトの腐食が見られるため、腐食率と引張強さを測定した。その結果を図-3,4 に示す。腐食率はボルト頭幅と首径を測定し、設計寸法と比較した。東京トンネルの腐食は急速に進行しており総武トンネルの腐食率を上回っている。引張強さは1985年の時点では東京・総武両トンネルでほぼ同値であったが、東京トンネルでは約20年間で2割程度減少しており、腐食によりボルト耐力が減少していると考えられる。今後腐食が進行し、継手ボルトが破断した場合、キーセグメントの落下などの重大な事故につながるため、腐食を進行させない対策が必要である。

図-3: ボルト腐食率

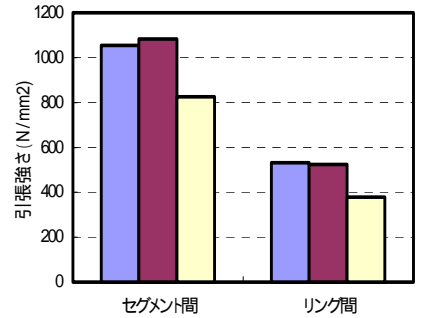
図-4: ボルトの引張強さ

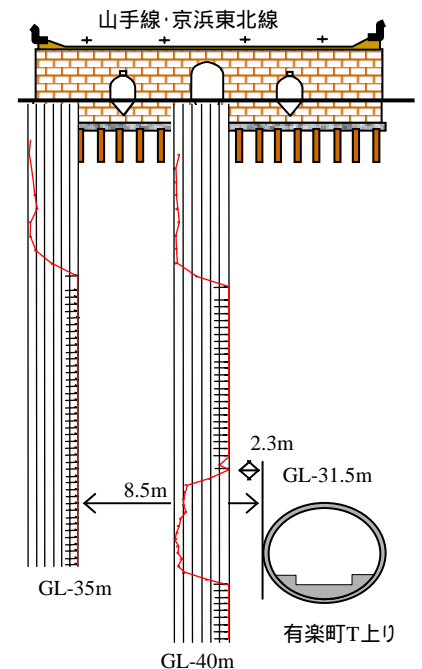
有楽町トンネル付近で、ボーリング調査及び標準貫入試験を実施した。試験結果を図-5 に示す。トンネルの深さにおけるN値は、トンネルから2.3mの位置で2~13と周辺地山より大きく減少しており、トンネルの背面地山が緩んでいることが確認された。

図-5: 有楽町T周辺ボーリング調査結果

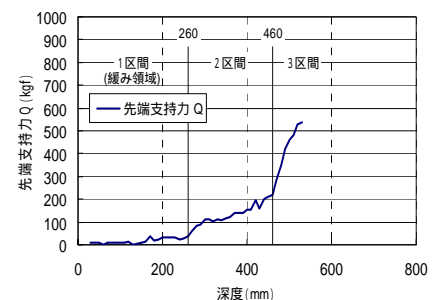
トンネル周辺地山の緩みを確認するため、覆工背面探針調査を24箇所49点で行った。調査結果の代表例を図-6 に示す。1次覆工区間の全長に渡って20~40cmの緩み領域(先端抵抗力が概ね0の区間)があることが確認された。現在も砂の流出が続いていることから、緩み領域が拡大していくことが懸念され、漏水及び砂の流出を止める対策が早急に必要である。

図-6: 背面探針調査結果

前記の調査結果より、東京トンネルの現状は総武トンネルが対策を開始した平成元年の状況よりも悪化している事が確認されたため、早急な対策が必要であると判断し、対策工の検討を行った。その結果、漏水及び砂の流出防止、キーセグメントの脱落防止、コンクリートの剥離剥落防止、鉄筋、ボルト等の腐食防止などの効果が一体的に得られる方法として、漏水の多い1次覆工区間に2次覆工を施工することとした。2次覆工は総武トンネルでも対策工として施工され、輸送障害件数の減少等の効果が確認されている。さらに緩み領域の大きい箇所には背面地盤注入も検討している。
