凍害を受けたコンクリートの補修箇所の再劣化調査

東京電力(株) 正会員 河原忠弘 東京電力(株) 正会員 小林保之
東京電力(株) 非会員 黒瀬高秀 東電設計(株) 正会員 野口博章

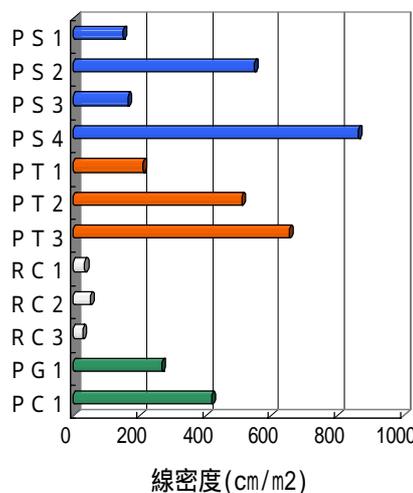
図-1 各箇所のひび割れ線密度

3.1 外観調査 各補修箇所におけるひびわれ線密度、浮き面積率の平均を図-1, 2に示す。これによれば、PS, PT等のポリマーセメント系断面修復材では線密度は大きいものの、浮き面積率は小さい、ひびわれ卓越型の劣化形態であることがわかる。一方、RCのような樹脂モルタル系断面修復材

では線密度は小さいものの、浮き面積率が大きい剥離の卓越した特徴のあることがわかる。今回のポリマーセメント系補修材は乾燥収縮率等がコンクリートよりも大きく (8×10^{-4} (40d))、乾湿が繰り返される環境においては母材との体積変化率の差に起因するひびわれが生じると考えられ、外観調査の傾向と一致した。また、今回の樹脂モルタル系補修材はコンクリートと比較して弾性係数が小さく、熱膨張係数が大きいため ($40 \times 10^{-6}/$)、温度変化により膨れが生じると予測されるが、これも上記の調査結果と合致している。図-3 はポリマーセメント系のひびわれ線密度と補修実施からの経過日数との関係、図-4 は樹脂モルタル系の浮き面積率と経過日数との関係を示したものである。一般的に経過日数が経つほど劣化は大きくなる傾向にものである。これらの図によればそのような関係は見出せない。これは、補修部の劣化が補修時の施工の良否、暴露環境等各種要因により影響されることによるものと考えられる。

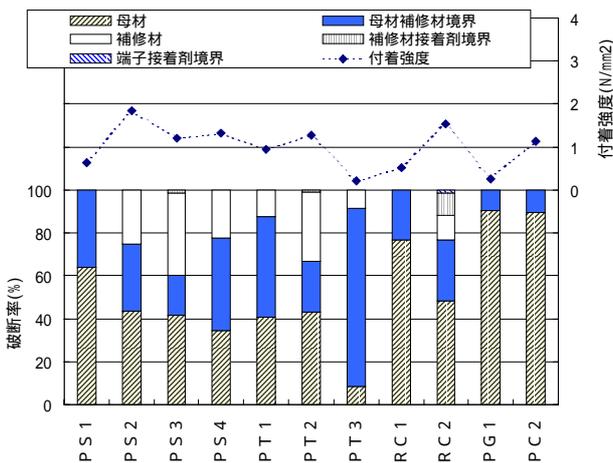
図-5 各箇所の付着強度(平均)および破断率

3.2 付着強度 各調査地点における付着強度の平均および破断面の面積割合(破断率)を図-5 に示す。各補修材料の付着強度に関するカタログ値は、 $1.4 \sim 3.0 \text{ N/mm}^2$ 以上であるが、各箇所を確認された付着強度はカタログ値を下回るものも数多くあり、施工後 2~3 年しか経過していないものでも 0 に近いものが見られた。図-6 は、PS3 について測点別に強度と破断率を示したものであるが、補修材部分で破断しているものは高い値を示し、母材コンクリート部分で破断しているものは低い付着強度であることがわかる。全ての箇所でもこのように明確な関係になっているわけではないが、付着強度が低い原因としてはつり不足等施工時の不具合が大きく影響している可能性があることがわかった。図-5 でも破断率を見ると、母材で破断している割合が PT3 を除くと 30~90% と高く、また、付着強度の低いものはその割合が高い傾向にある。
