# 地下駅建設におけるコンクリート表面状況検査結果の傾向と原因について

J R東日本 東京工事事務所 横浜課 正会員 ○田部井俊介  
J R東日本 東京工事事務所 横浜課 正会員 新堀 敏彦  
J R東日本 東京工事事務所 横浜課 正会員 藤原寅士良

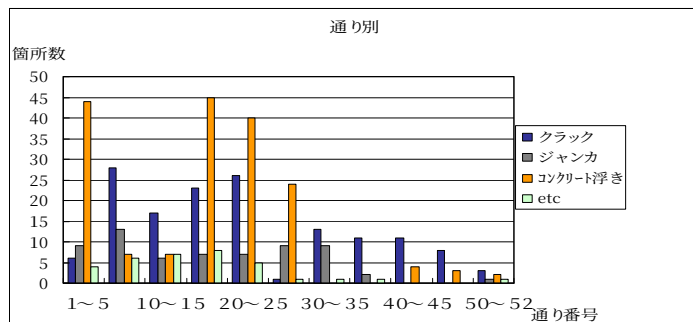
図-3 通り別箇所数

- (1) 通り別の結果より、1～30通りまでは基準を満たさない箇所としてコンクリート浮きが全体の半数以上を占めるのに対し、31～52通りについてはクラックが約65%占め、コンクリート浮きはわずか13%にしか過ぎない事が分かる。
- (2) 階層別の結果より、上の階ほど基準を満たさない箇所が多いことがわかるが、各階ともそこまで大きな差はないと言える。
- (3) 階層別（29通りが工法境）、施工法別の結果より、逆巻き工法の方が順巻き工法より、基準を満たさない箇所の発生箇所が多く、総数で比較すると約4.5倍と圧倒的な差が生じている。
- (4) 基準を満たさない箇所の総数419箇所のうち、コンクリート浮きが約42%、クラックが約35%と全体の2/3以上を占めている事が分かる。

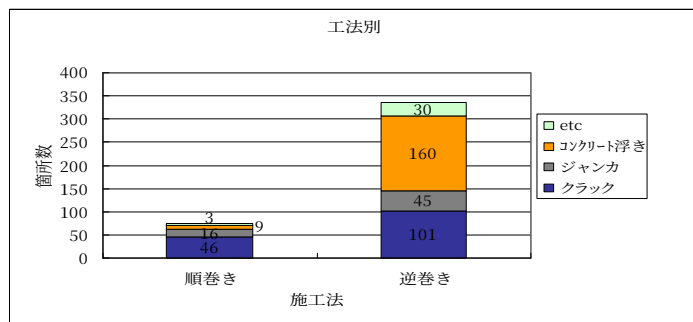
図-5 施工法別箇所

今回の補修結果より、順巻き工法、逆巻き工法の違いと基準を満たさない箇所の発生箇所数との関係が顕著に明らかとなった。順巻き工法は最下階の床部から連続的に構築していくのに対し、逆巻き工法は上の階より下へと構築していくため、下の階側壁部と上の階床部の接続部に基準を満たさない箇所が発生しやすいことが大きな原因であると考えられる。また、それらの多くはクラック及びコンクリート浮きが占めるため施工の際には特に留意すべき項目であると言える。
