# 地下駅建設におけるコンクリート表面状況検査結果における補修方法について

JR 東日本 東京工事事務所 横浜課 正会員 ○藤原寅士良  
JR 東日本 東京工事事務所 横浜課 正会員 新堀 敏彦  
JR 東日本 東京工事事務所 横浜課 正会員 田部井俊介

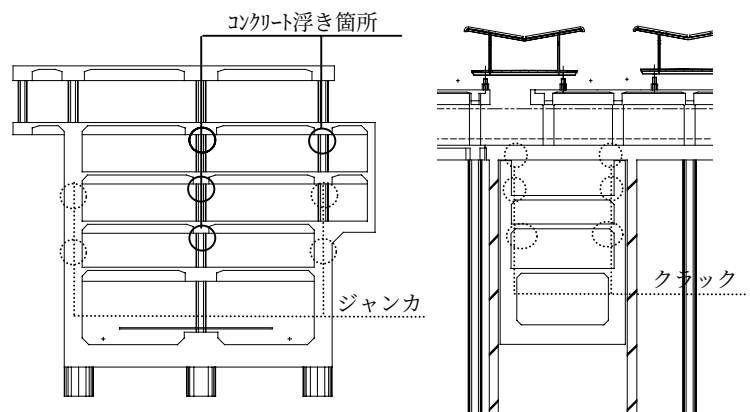
図-1 SRC/S+RC 部横断図

基準を満足しない箇所の分布傾向として、施工上、条件が厳しい逆巻き工法箇所に集中した。その内容は、主にコンクリート浮き・ジャンカ等である。また、クラックについては、RC のマスコンクリート構造となった箇所に集中した。以下に、想定原因を述べる。①のコンクリート浮きは、柱・梁接合箇所の鉄骨・鉄筋配置が密であったため、内部にコンクリートが十分行渡らなかった点が想定される原因である。②のジャンカは、逆巻き工法で施工を行ったため、側壁上部と上床スラブとの接合部にエア溜りが発生しやすかったと考えられる。③のクラックは、RC のマ

スコンクリートであるため誘発目地を設けたが、側壁の誘発目地付近のハンチ・スラブ部にまでクラックが伸びたと想定される（図-1、2 参照）。
