# 新潟県中越地震による道路と建物等の被害への地盤の影響

前橋工科大学 フェロー会員 那須 誠

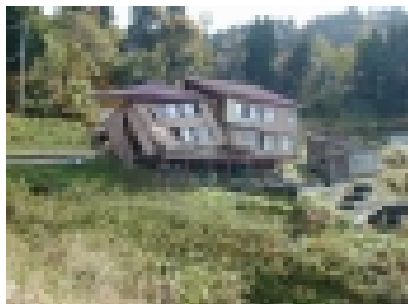
図-1 山古志村(その 1)

建物被害として斜面上の盛土につくられた建物、切土と盛土の境界部につくられた建物等で多くみられる(図-1)。中の家具等が散乱状態になった村役場の隣の村営体育館の地盤に亀裂や建物と間に分離がみられ、建物裏側の地盤が崩落して基礎が露出したところがあり(図-2)、これらの建物は斜面上の切盛土につくられたことが推定される。中学校建物は中央部分が沈下しているが、その地盤をみると窪んでいて建物は凹地を横断するようにつくられている(図-3)。そのグラウンドに亀裂が発生しているが、周囲の地形から切土と盛土の境界部に生じていることが推定される。いずれも地盤条件の変化点であり、異種支持地盤状態の建物が被害を受けている。しかるに相当古い木造建物でも地山につくられた建物には被害が認められない例が多い

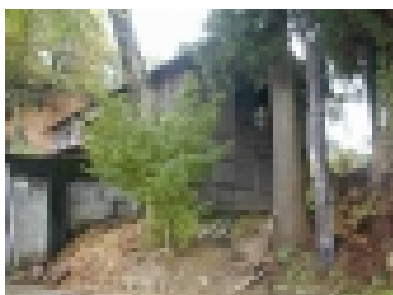
図-4 山古志村(その 4)

(例えば、図-4)。

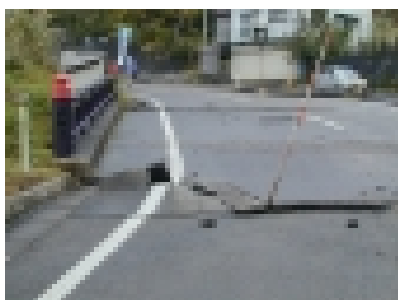
図-5 山古志村(その 5)

村内の道路被害箇所では、沢を渡る橋梁の前後で盛土が陥没しており(図-5)、道路の沈下と陥没、亀裂等が沢上の盛土や片切片盛土で多くみられる。

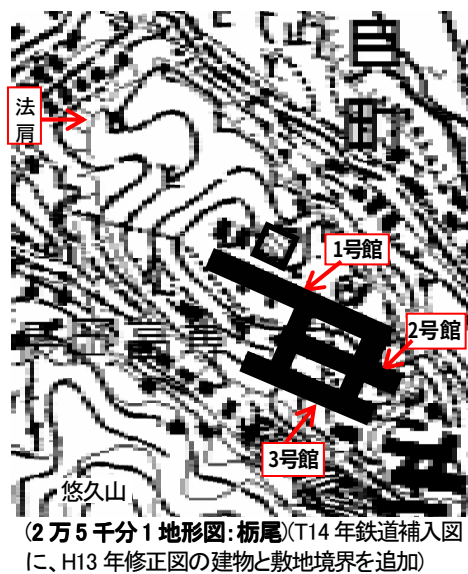
図-6 長岡工専付近の地形図

長岡工専で被害を受けた建物は丘陵上にあり、旧版地形図を参照すると建設前に存在した沢を埋め立てて、その旧沢部を跨ぐように建てられている(図-6 の 3 号館等)。即ち、異種支持地盤状態で建物が被害を受けている。長岡駅前前の軽微な被害を受けたホルのコンクリート建物周辺の地盤に沈下、亀裂等がみられた。このように建物の被害箇所では地盤に何らかの変状が発生しているところが多い。

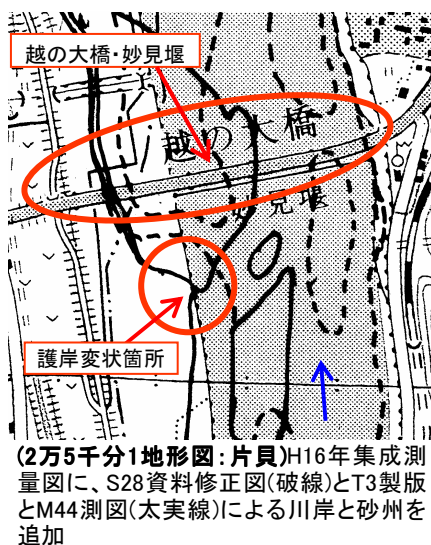
図-7 越の大橋付近地形図

越の大橋(妙見堰)の被害箇所を旧版地形図<sup>4)</sup>で調べると、この橋は砂州に跨って造られている(図-7)。このような地盤では過去の地震でも被害がみられる<sup>5)</sup>。越の大橋の上流側で変状している低水敷護岸(図-8)の位置を旧版地形図で調べると、砂州に接する旧河道締切り部でその変状が発生しており(図-7)、この場所は過去の地震でも被害が多くみられる地盤状態である<sup>6)</sup>。
