# 横浜市における耐候性鋼橋梁の腐食実態調査

関東学院大学 学生員 ○柳 貴之  
関東学院大学 正会員 北原 武嗣

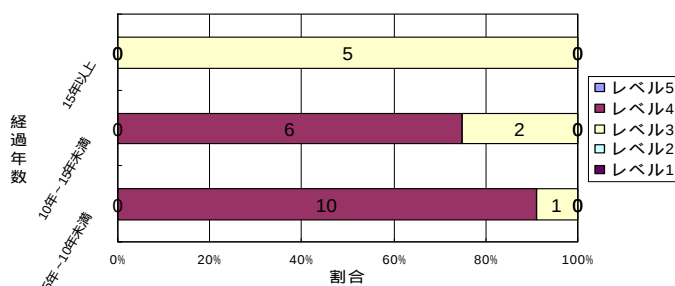
図-1 経過年数別評価(全橋梁，全体評価)

る経過年数別評価の割合を図-1 に示す．なお，ここでの評価は全体評価の値で結果を整理している．また，グラフ中の数字は実数を示す．5～10 年未満では評価レベル 4 の橋梁が 90%を超えているが，10～15 年未満では評価レベル 4 は 75%に低下する．さらに 15 年以上では評価レベル 4 は存在せず，すべて評価レベル 3 となっている．このように経過年数が長くなるにしたがい評価レベルも悪くなる傾向が見られた．

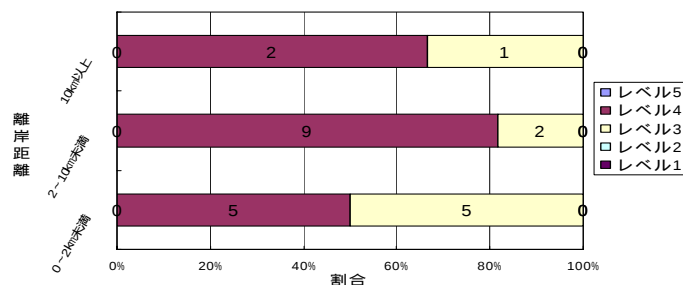
図-2 離岸距離別評価(全橋梁，全体評価)

離岸距離別評価の割合を図-2 に示す．2km 未満，2～10km 未満，10km 以上で振分けを行ったのは，文献 1) で飛来塩分量の調査が不要となる距離として示されている値を使用した．2～10km 未満では評価レベル 4 が約 80%であるのが，0～2km 未満では評価レベル 4 と 3 が 50%となる．これは離岸距離が近いほど飛来塩分量が多くなるためであると考えられる．また，離岸距離 10km 以上では 2～10km 未満より評価レベル 3 の割合が増えているが，これは調査対象が 3 橋しかないため，一般的な傾向とは考えにくい．

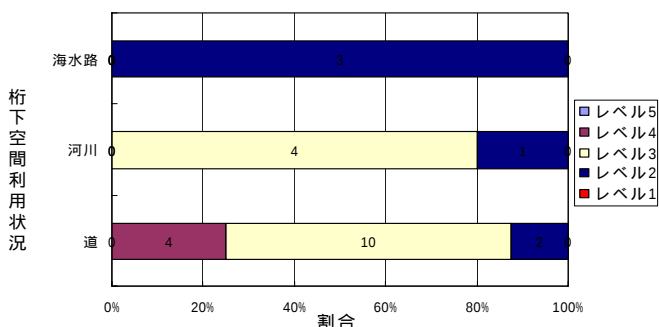
図-3 桁下空間別評価(全橋梁，局所評価)

つぎにローカル環境として，桁下空間が与える影響について考察する．図-3 に桁下空間別の評価結果の割合を示す．ここでは，局所評価の値で整理している．桁下が一般道の場合評価レベル 2 は約 10%と少なく，評価レベル 3 が 65%，評価レベル 4 も 25%存在した．

河川の場合，評価レベル 4 は存在せず評価レベル 3 が 80%，評価レベル 2 が 20%であった．海水路では全て評価レベル 2 であった．これらの結果から，一般道，河川，海水路の順に評価レベルが低くなる傾向のあることがわかる．これは，海水路は河川より多くの塩分を多く含んでいるためであると考えられる．
