# 上路式プレートガーダー橋端支点部の腐食に伴う残存耐荷力実験

(株) 横河工事 正会員 佐々木 信智  
東京都立大学大学院 正会員 野上 邦榮  
東京都立大学大学院 正会員 山沢 哲也

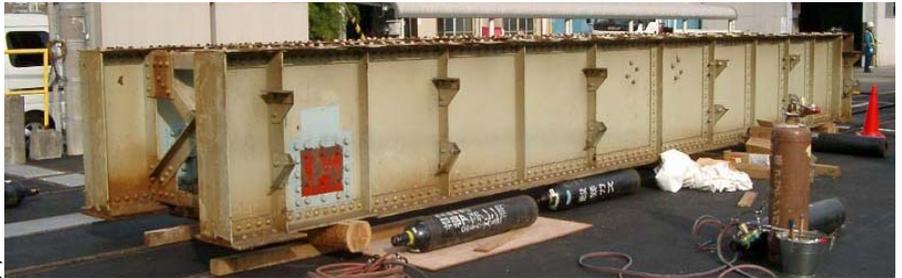
写真-1 供試体全体図 (撤去時)

低下というよりは、むしろ新幹線品川駅新設にともなう路線変更による社会的要因のためである。写真-1 に撤去時の様子を示す。撤去桁は、東京湾に近いということもあり腐食が進行していた。枕木下の上フランジは、特に著しい腐食が見られ、板厚が半分近くまで減少している部分もある。また、桁端部のソールプレート付近の上下フランジおよび端補剛材に局部腐食が見られた。桁全体の腹板には、あまり腐食はみられない。したがって、80 年経過した橋としては、枕木直下の上フランジ部を除けば、劣化・腐食が少ない橋とみることができる。そこで本研究では桁端支点部に着目し、柱部材として実験を行った。

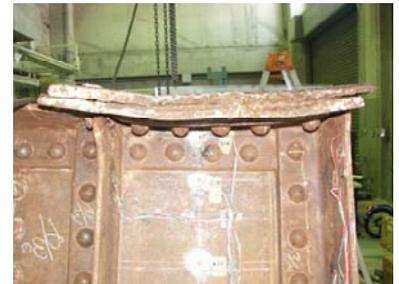
図-2 は、実験による荷重変位曲線である。荷重増大に伴い、荷重増大開始時はなじみの影響で傾きが変わっていたと考えられる。荷重増大にともない荷重増大固定端支点部付近から徐々に変形が始まった。700kN 増大時よりソールプレート、下フランジが増大し始めた。また、端補剛材でも、局部座屈が発生した。850kN 増大時には、上フランジの大きな局部座屈にともない、供試体の横倒れ変形により崩壊状態に達した。崩壊時の供試体を写真-6,7 に示す。軸方向圧縮ひずみに着目し崩壊時について着目すると最大値は、解析結果と同様に増大位置(下フランジ)から 10cm 離れたウェブ(図-1A 点)で、 $726 \times 10^{-6}$  となった。崩壊時の上フランジ(図-1B 点)のひずみは、 $594 \times 10^{-6}$  となった。圧縮ひずみのなす方向は、全てのゲージ位置で、増大方向と同じ方向となった。図-3 は、ウェブとリベット接合されたアングル材との相対ずれとその変位を示したものである。増大開始時から水平方向、鉛直方向ともに弾性的にずれる様子が見える。750kN 増大時に水平方向に最大 0.108mm、鉛直方向に最大 0.8mm のずれが生じた。

写真-6 増大付近の崩壊時変形

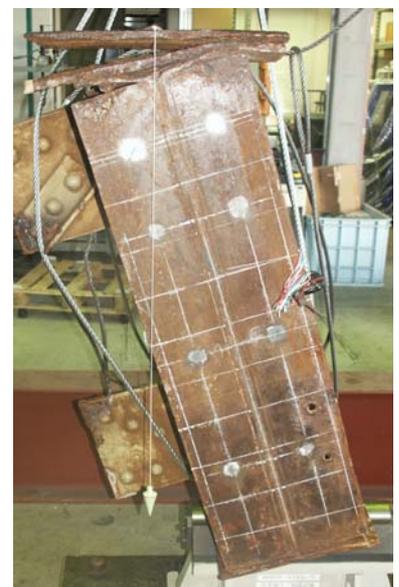
写真-7 崩壊後の供試体
