# 地震応答解析による市役所庁舎の地震被害への地盤の影響の考察

前橋工科大学大学院 学生会員 水出有紀  
前橋工科大学 フェロー会員 那須 誠

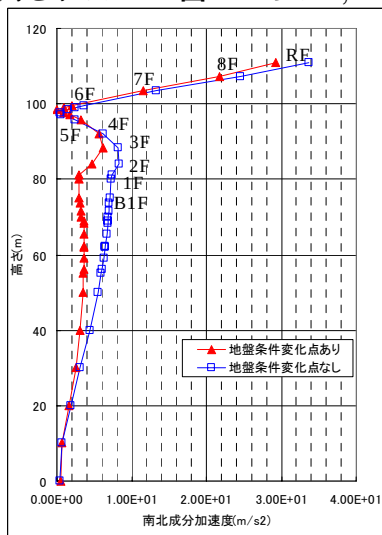
図 3 加速度解析結果 (絶対値)

図 3 に加速度の解析結果を、図 4 に相対変位の解析結果、図 5 に層間変形角を示した。これらはみな建物北端部の RF (屋上部) において最大変位を生じた時間における結果を示したものである。図 3 をみると、層崩壊した 6 階部分 (99.6m 付近) で大きく急変していることがわかる。図 4 をみると地盤条件変化点が存在するモデルでは深度 70m 付近で変位が急増しており、図 4 から層間変形角を求めたのが図 5 であるが、これによると地盤条件

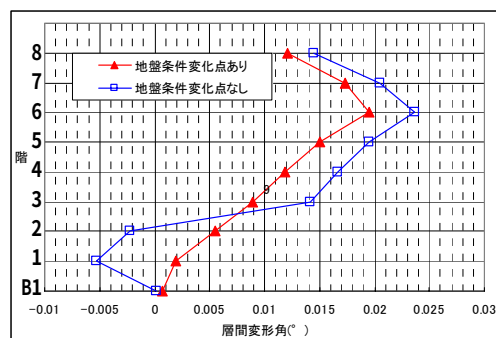
図 5 解析結果層間変形角

変化点の有無によらず、層崩壊した 6 階までに比べてそれ以上の階では変形量は減少しており、6 階部分が最大になっていることから、この部分が構造上の弱点になっていたことが考えられる。また地盤条件変化点の有無による違いをみると、地盤条件変化点が存在しないモデルは 6 階部分以外にも層間変形角が急変する部分が複数あるものの、地盤条件変化点が存在するモデルでは層崩壊した 6 階部分にのみ集中しているため、より弱点部分に影響を及ぼしやすいモデルとなっていることがわかる。図 6 にはメッシュ変位図を示したが、いずれも北方向 (盛土地側) に変位を生じていることがわかる。
