# 兵庫県南部地震による中国自動車道と一般国道の橋梁被害と地盤の関係

前橋工科大学 フェロー会員 那須 誠  
前橋工科大学 学生会員 ○三井昭彦

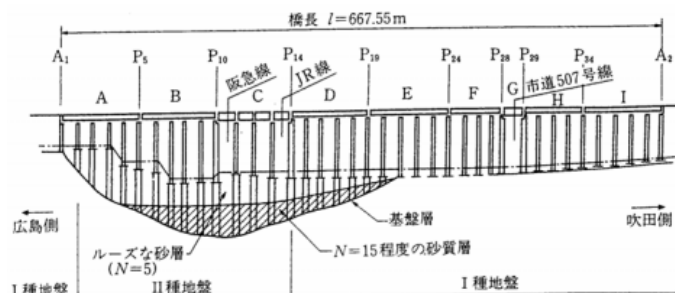
図-1 構造と地盤の断面図<sup>3)</sup>

塚高架橋は全長約 670m の高架橋であり、中国自動車道の橋梁の中で兵庫県南部地震によって最も大きな被害を受けている<sup>3)</sup>。固定橋脚である P2 橋脚、P3 橋脚で大きな被害が生じた。せん断補強筋が破断するせん断破壊の典型的な形式であった。被害の大きい P2 と P3 橋脚の損傷の大きさを比べると P2 橋脚の方が大きかった。また、P6 橋脚が傾斜し、P7 橋脚に亀裂が生じた。橋梁と地盤の断面図（図-1<sup>3)</sup>）や旧地形図（図-2<sup>4)</sup>）を見ると、高架橋の宝塚東トンネル寄りの部分の直下には、大きな溜池があったことと P2～P7 橋脚はこの溜池上にあることが分かる。図-1 の断面図より、溜め池のあった付近の地盤には厚い比較的ルーズな砂層(N 値=5)がある。一方、被害がほとんど見られなかった東側の部分は基盤層が地表まで存在している。以上のようなことから、P2 橋脚の南側の橋脚に東下りの斜めひび割れが発生したのは地震時にルーズな砂層が東から西へと強く動いたため生じたことと P2 橋脚の中間と北側の橋脚に西下りの斜めひび割れが地震時にルーズな砂層が西から東へと強く動いたため生じたことが推定される。

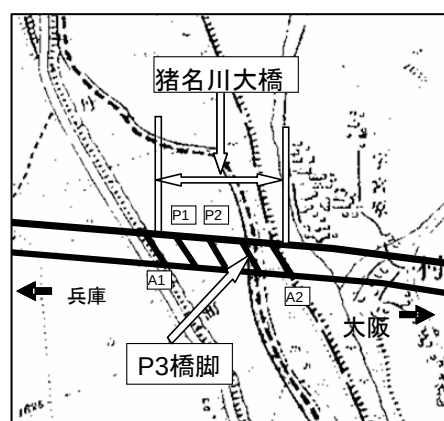
図-4 猪名川大橋付近の旧地形図上の位置（明治18年測量<sup>6)</sup>）に追加

3基の固定橋脚にひび割れが生じ、可動支承の一部が損傷した。被害が生じた橋脚の中で P3 橋脚のひび割れ、剥離の被害が最も顕著であった。旧地形図（図－4<sup>6)</sup>）から、現在の猪名川の河道は旧河道から西側に移されていることと、P3 橋脚は旧河道部の埋立地に存在することが分かる。P3 橋脚の側面に西に下った斜めひび割れが発生していることから、図－5 に示すように西側の地盤から東側へ強い力を受けて被害が生じたことが推定される。

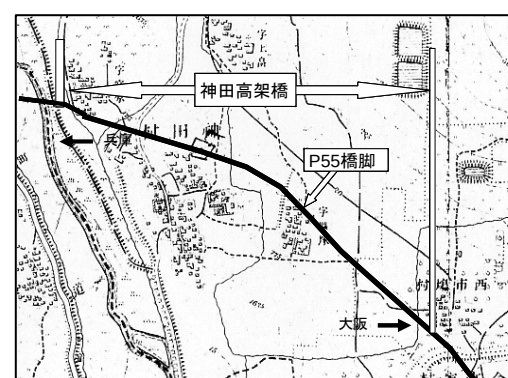
図－7 神田高架橋の旧地形図上の位置（明治18年測量<sup>6)</sup>に追加）

の中で顕著な被害は P53～P57 橋脚に生じ、可動橋脚の P54 橋脚、P57 橋脚は東へ傾斜し、固定橋脚の P55 橋脚と P56 橋脚に顕著な斜めひび割れが生じた。旧地形図（図－7<sup>6)</sup>）をみると、P55 橋脚は元水田の盛土地と集落のある自然堤防の境界部に当たる。また、P53 橋脚から P58 橋脚にかけて（西側から東側にかけて）杭先端が深くなっており、表層地盤がその方向に厚くなっている。従って、固定橋脚（P55 橋脚と P56 橋脚）の西下りの斜めひび割れは、基礎が地盤変位抵抗型でしっかりしていたため、地震の時に地盤が西側から東側へ動いたときに発生した偏土圧を受けて生じたことが推定される。また、可動橋脚（P54 橋脚と P57 橋脚）の傾斜は固定橋脚の東側への変位に伴って桁が東側に移動したことによって生じたことが推定される。
