大規模駅構内におけるラーメン高架橋の耐震補強施工について

J R 東日本 東京工事事務所 正会員 山田 徹
J R 東日本 東京工事事務所 正会員 大川 敦
株式会社大林組 東京支店 大河原 修一

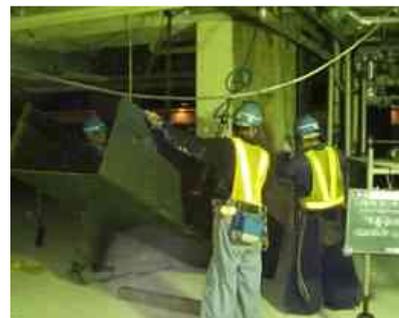
写真 - 1 鋼板建て込み状況

一方デメリットとしては、鋼板建込みの際に橋脚周りに支障物がないことが必要となるため、支障移設が容易な箇所ではしか施工が行えないということがある。今回は2800～3800mmの高さの鋼板を1枚物で建込むということで、橋脚からの離隔1500mmの範囲の天井・梁下の配管・ケーブルについて、多くの支障移設が必要となり、この移設に多くの手間と日数が掛かった。また、他のデメリットとして、橋脚と鋼板との間へのモルタルの充填を確認することが困難であるということがある。今回、モルタルの充填を確認するために、モルタル固化後に鋼板の打音検査を行ったが、モルタル注入時の鋼板のはらみ防止のために設置したリブバーの開放などが原因で、鋼板とモルタルとの間にわずかに肌別れが生じてしまい、打音検査では空隙部との区別がつかない状態であった。今回、変音があった箇所の鋼板を穿孔し内部の調査を行ったが、穿孔を行った96箇所中、実際に空隙が確認できた箇所は2箇所(2.1%)であり、変音が生じた要因のほとんどが肌別れによるものであることが確認できた。

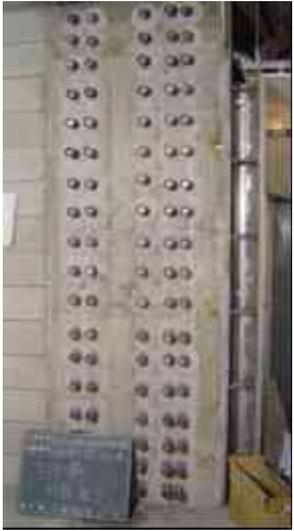
写真 - 2 補強鉄筋打設状況

一方デメリットとしては、補強鉄筋を挿入するためのコアボーリングによる削孔の際の障害が多い。具体的なものとしては、橋脚鉄筋の合間を縫って削孔を行う際、橋脚の主鉄筋の配置が均等でないケースもあり、鉄筋はつり出しの結果、補強鉄筋挿入位置を変更せざるを得ないといったことが多く見られた。隣接する補強鉄筋はある程度の離れを取らねばならないという設計上の制約もあるため、補強鉄筋挿入の位置出しを決定するためにはつり出しの箇所を増やさなければいけないなど、施工の遅れが出てきた。また、削孔を行ったところ、これも橋脚の主鉄筋位置のズレが原因で、所定の削孔長を確保する前に対面の主鉄筋に到達してしまい、図面に示された削孔長が確保できないというケースも多く見られた。これについては主鉄筋を傷つけないことが最重要であるので、削孔が対面の主鉄筋まで届いた時点で削孔を取りやめることとし、施工管理を行った。
