耐候性鋼材を使用した橋梁の安定化錆に関する一考察

木更津高専 学生員 柳田 将之 齊藤 敦嗣
木更津高専 正会員 佐藤 恒明 鬼塚 信弘

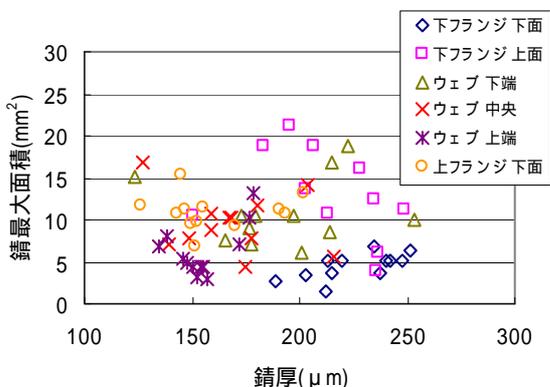
図-1 錆厚と錆最大面積の関係(左岸 8/1)

上田橋左岸側の錆厚と錆最大面積の関係を図-1、図-2に示す。図-1は8月1日、図-2は10月5日の調査結果である。夏季より秋季の方が錆最大面積は小さいことがわかる。下フランジ上面と下面の錆厚は、他の部位に比べて大きいことがわかる。

1) 図 - 1, 2 から夏季より秋季の方が錆最大面積の値は小さい。夏季は, 秋季より湿度が高く錆が形成されやすいため, 1つの錆の最大面積は大きくなると考えられる。

2) 図 - 1, 2 から下フランジ上面と下面の錆厚が他の部位に比べて大きいのは, 下フランジ上面には, ほこりが溜まるため, 下フランジ下面には水滴が回り込むためと考えられる。

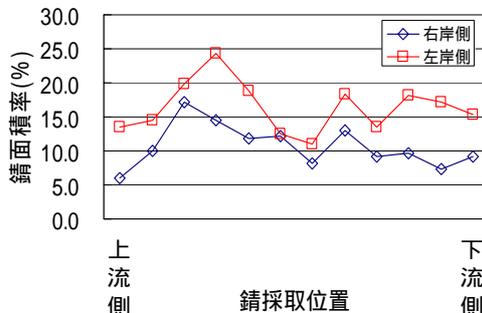
図-3 上田橋左右岸ウェブ中央の錆面積率

上田橋左右岸ウェブ中央の錆面積率を図-3に示す。右岸側より左岸側の方が錆面積率は大きいことがわかる。

3) 図 - 3 から上田橋右岸より左岸の方が錆面積率の値が大きい。上田橋左岸は, 上流側に竹藪があり, 右岸側に比べて風通しが良くないためと考えられる。

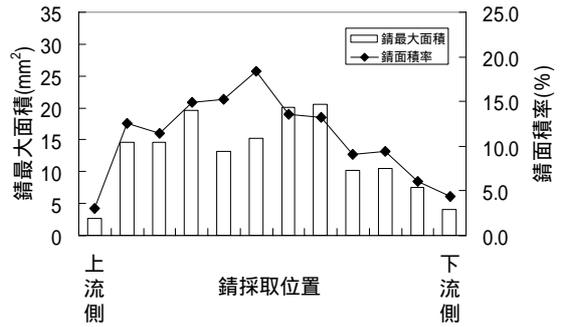
図 - 4 上田橋右岸側主桁下フランジ上面の錆採取位置と錆最大面積, 錆面積率(7/7)

上田橋と富岡大橋の右岸側主桁下フランジ上面の錆採取位置と錆最大面積及び錆面積率の関係を図 - 4, 図 - 5 に示す。上田橋と富岡大橋の上流側, 下流側共に外桁外側の錆最大面積と錆面積率は, 中桁に比べて小さいことがわかる。

4) 図 - 4, 5 から主桁上流側, 下流側共に外桁外側で錆最大面積と錆面積率は小さくなる。外桁の外側では, 風雨により錆が洗い流されるためと考えられる。

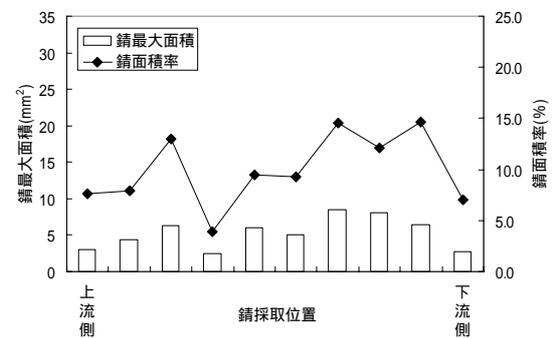
図 - 6 富岡大橋右岸側主桁ウェブ中央の錆採取位置と錆最大面積, 錆面積率(1/12)

富岡大橋右岸側主桁のウェブ中央の錆採取位置と錆最大面積及び錆面積率の関係を図 - 6 に示す。ウェブ中央では, 錆最大面積の値は他の部位に比べて小さく, 比較的緻密な安定化錆が形成されていることがわかる。

5) 図 - 6 からウェブ中央は, 他の部位に比べてほこりや水滴などの局所的な影響を受けにくいために安定化錆が形成されやすいと考えられる。また, 写真 - 1 から, 排水不備によって局所的に安定化錆の形成が阻害されることがわかった。

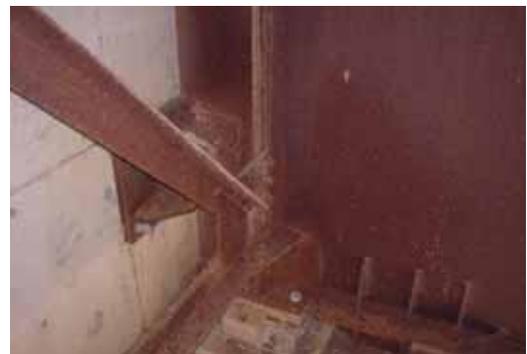
写真 - 1 富岡大橋左岸側中桁の支保部付近の腐食状況(1/12)
