## 神奈川県下における耐候性鋼橋梁の腐食状況と腐食環境の関係

関東学院大学 学生員 ○斉藤雅人, 学生員 伊東利之, 正会員 北原武嗣

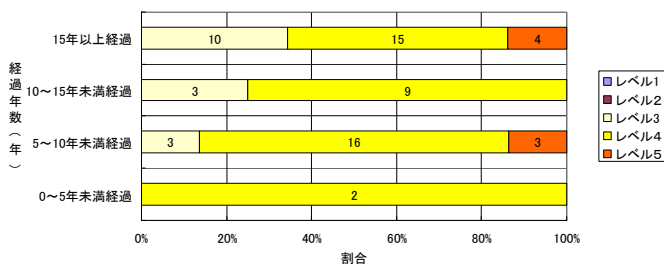
図-2 経過年数(全体評価)

マクロ環境として経過年数による評価を図-2 に示す。さびレベルは全体評価で示している。経過年数の短い 0～5 年未満経過と比較して、5～10 年、10～15 年と、経過年数が進むにしたがい、レベル 3 の割合が増加している。このように経過年数が長くなるにつれ評価レベルが悪くなる傾向が見られる。

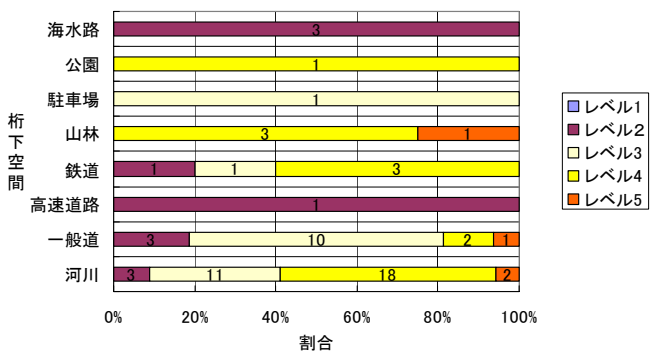
図-3 桁下空間(平均評価)

つぎに、ローカル環境として桁下空間による評価を図-3 に示す。平均評価を示している。海水路では、評価レベル 2 が 3 橋あり、塩分を含んだ海水が近いため、評価が悪くなったと考えられる。また、公園、山林などに比べ、高速道路や一般道などの交通が盛んなところでは、レベル 2 が見られる。これは、自動車による排気ガスや粉塵等、大気環境が厳しいためであると考えられる。

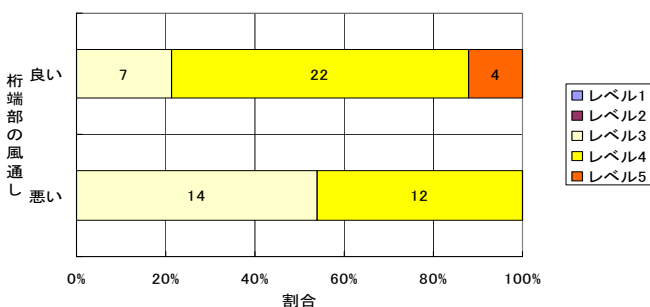
図-4 桁端部の風通し(局所評価)

最後に、ミクロ環境として桁端部の風通しによる評価を図-4 に示す。局所評価を示している。桁端部の風通しの良い場合、評価レベル 3 が 7 橋で約 22%，評価レベル 4 が 22 橋で約 70%，評価レベル 5 が 4 橋で約 8% となった。風通しが良いところでは、下フランジ上面にも水溜りなどが見られなかったのに対し、風通しが悪いところでは、所々に水溜り、結露が見られ、湿潤状態となっている時間が長いためであると考えられる。
