群馬高専 正会員 ○三上 卓 群馬高専 非会員 木村 太亮  
群馬高専 非会員 岩田 季子 群馬高専 非会員 浅見 早紀

## 2. 木橋の実態調査

## 2.2 木橋の現地調査

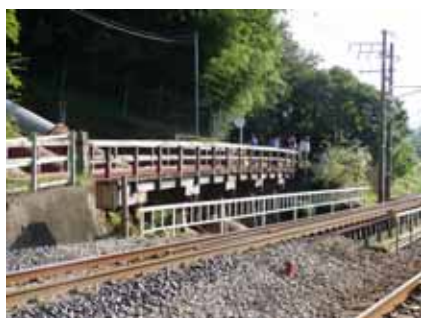
写真-1 子持橋全景

「子持橋」の現地調査は、平成 17 年 10 月 14 日に実施した。「子持橋」は、昭和 60 年に供用を開始し、20 年経った現在、老朽化が進み、崩壊する可能性もあることから、架け替えが予定されている。なお、平成 14 年に高欄と橋脚、平成 15 年には床版の補修と橋脚の補強がなされている。

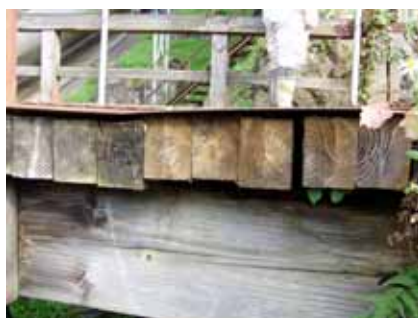
写真-2 子持橋床版部材

床版は、マツ部材約 180 本が、主桁上に橋軸直角に配置されており、供用開始時の部材と、平成 15 年に防腐処理を施し交換された部材(スギ)が混在している。床版上部は、平成 15 年の補修により鋼板で覆われており、現状を確認することができなかったが、側面および裏面から、多くの床版部材が腐朽していることが確認できた(写真-2)。供用開始時の部材は、ピロディン試験で上限の 40mm、含水率試験で 48%を示していたことから、かなり腐朽が進行していることがわかった。主桁は、写真-3 に示すように、橋台との接合部で腐朽が進行しており、含水率も高く、今後、更なる腐朽の進行が予想される。高欄については、部材の防水・防腐処理がなされていないことから、腐朽による劣化が著しく、機能を果たしていないことが確認された。

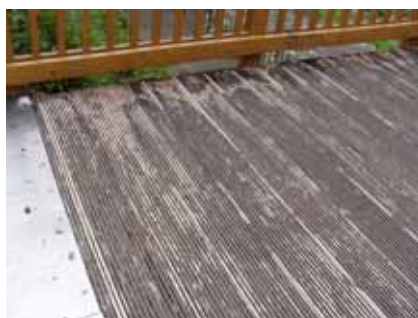
写真-5 ささら橋床版(10/16)

10 月 16 日の調査時は、写真-5 のように、床版表面がかなり摩耗していたものの劣化は見られなかった。しかし、12 月 10 日の調査時には、写真-6 のように、床版部材の一部が腐朽により落下していた。このような破損が橋梁全体で計 30 カ所程度見られた。落下した破片は、主実体が確認できたとともに、内部は木材腐朽菌による腐朽が著しく進行していた。なお、現在、破損部材の取替等の補修工事が計画されている。
