## 2005 年宮城県沖地震による加須市の建物の崩壊

前橋工科大学 学生会員 ○加藤 豊  
前橋工科大学 FID-会員 那須 誠

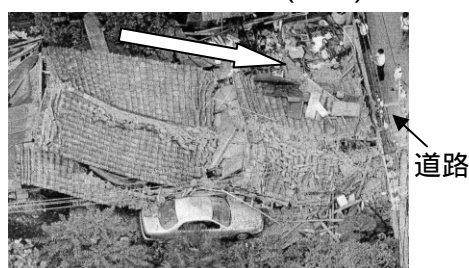
図 1 建物倒壊写真<sup>2)</sup>

図 1 と図 2 は 2005 年宮城県沖地震で倒壊した加須市志多見地区の木造家屋の状況時写真である<sup>1), 2)</sup>。家屋が道路側へ向かって倒壊しているのが分かる。図 3 は倒壊家屋(印)周辺の旧地形図であり、水田、林耕地(旧学校立地場所)と自然堤防、後背湿地などからなる。

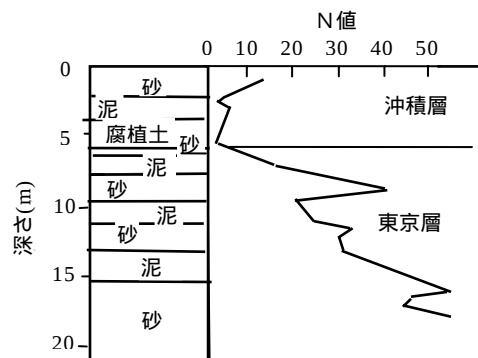
図 6 付近の土質柱状図の代表例<sup>6)</sup>

図 4 と 5 に加須市志多見地区付近の空中写真<sup>5)</sup>と表層地質図<sup>6)</sup>を示す。志多見地区は、北部を利根川が流れ、台地、丘陵地に囲まれた沖積低地である。また、表層地質図より倒壊現場は自然堤防と砂丘堆積物(旧流路跡)と後背湿地の入り組んだ境界付近に位置している。自然堤防が島状となり点在している。このことから以前利根川などが氾濫し、河道が複雑に位置を変えたことも推測できる。付近の土質柱状図の代表例を図 6<sup>6)</sup>に示す。

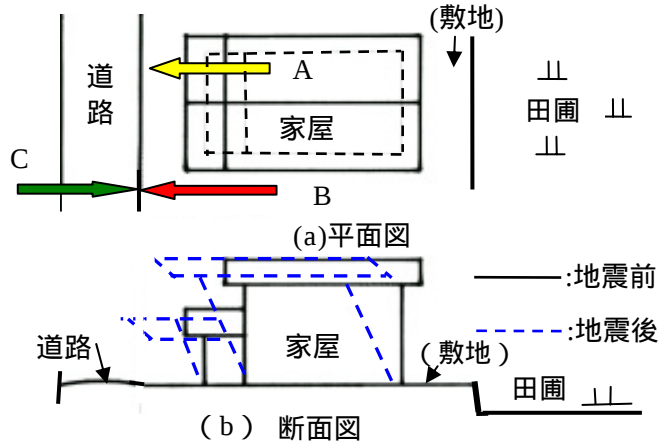
図 8 地震時の地盤の動きと建物倒壊の関係の推定図

志多見地区の倒壊家屋の敷地の裏側には田圃(後背湿地と考えられる)があるが、敷地と田圃の境界部では約 1m の段差があり、その敷地は盛土も含んでいることが考えられる。志多見地区の倒壊建物の被害機構推定図を図 8 に示す。倒壊方向(矢印 A)と敷地地盤の動き方向(矢印 B)と道路から受けた力の方向(矢印 C)の関係図である。地震のとき建物敷地地盤が道路側に動いたとき比較的硬い道路部分で急激に止められるが、慣性力で上部の屋根部分だけは地盤の動きと同じ方向に動くため、道路側へ建物が倒壊したと考えられる。図 9 は倒壊建物付近の現況平面図<sup>7)</sup>で右上から左下に走る道路の高さが、建物倒壊現場脇の水路部で右上から約 200mm(BM-200mm)、左下から約 100mm 下がっており、倒壊現場は勾配変更点に近い。また、倒壊現場南側に幅約 1200mm の水路があり、D の矢印はその流れる方向を示す。水路は建物の倒壊方向にほぼ平行に流れて道路と直角に交差している。従って、その水路の流下方向から矢印 B の倒壊建物敷地地盤が動いた方向が確認できる。

都市計画をする場合にはその地盤条件に応じて地盤条件がよければそこに建物をつくることができるが、地盤条件の変化点や極軟弱地盤などの場合には公園緑地、防災遮断帯にしたり、人工的に各種の改良、補強工事(地盤改良工法、杭工法等)を行って、地盤条件を建物立地に適した条件にかえることなどが必要である。また、地震時の地盤と建物の相互作用を考慮することも必要であると考えられる。
