地震と洪水による堤防被害と地盤の関係の類似性

前橋工科大学 学生会員 若林 稔弘
 前橋工科大学 FIC-会員 那須 誠

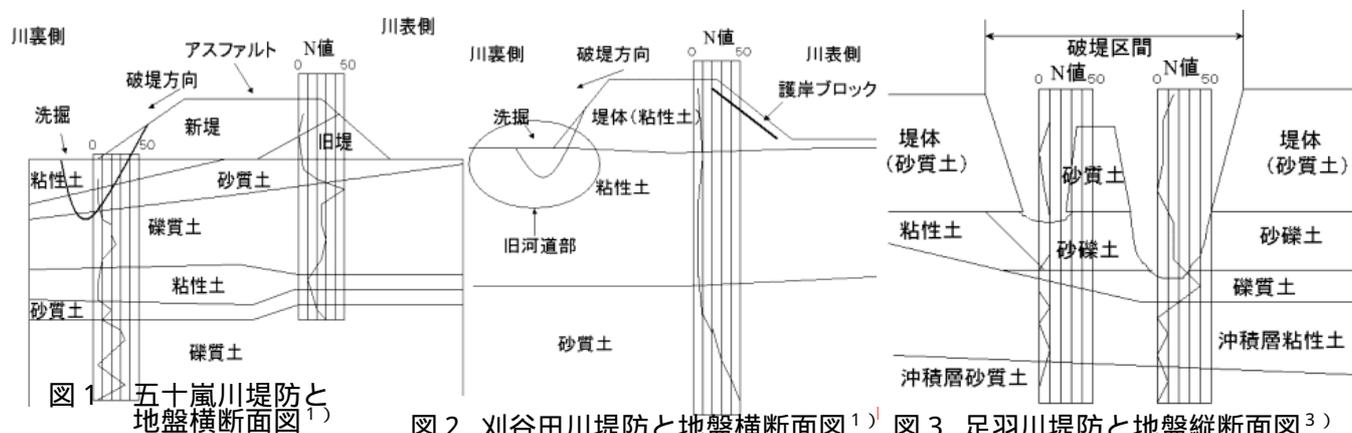
最近起きた新潟豪雨、福井豪雨時の事例では越流による破堤が多くみられた²⁾³⁾。破堤箇所の堤防高が周りより低く¹⁾堤体が沈下していた可能性がある。図1より、五十嵐川の場合、地盤は砂質土が主体であるが粘性土が堤防の左側に存在しており礫質土においても川表側のN値が川裏側より高く地盤強度に差があるので強度の低い粘性土側に破堤したと考えられる。図2より、刈谷田川の場合は厚い粘性土層があり、被害は共に堤体部から堤内地にかけて大きな盆状の洗掘による破堤である。足羽川(春日地区)の堤防においては越水だけでなく、堤体土質が砂質土主体であるために浸透破壊の可能性も考えられている³⁾。これは洗掘と浸透が複合的に作用し破堤に至ったものであると推測できる。また、護岸ブロックや天端部のアスファルト舗装されている部分がさほど洗掘されていないことから侵食に対して効果があったと思われる¹⁾。この場合補強面下の地盤は浸透性が低く密な地盤が求められる。

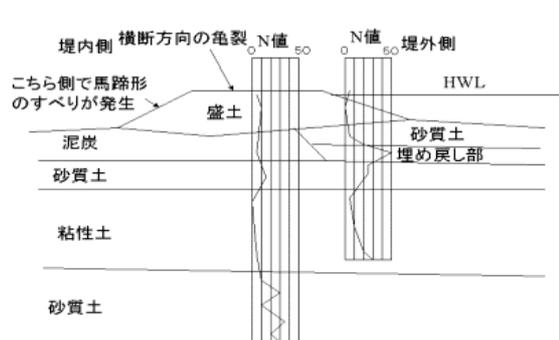
図4 ウツナイ築堤地盤断面図⁴⁾

2003年の十勝沖地震の場合、堤防の天端部に亀裂や段差が起こり、盛土が液状化するという被害が発生した⁴⁾。十勝川河口部で被害を受けたウツナイ築堤においては図4より、盛土地下地盤が左右に泥炭層と砂質土層に別れており地盤強度差が生じているようである。泥炭層のN値が低い値なのに対して、砂質土と埋め戻し部のN値は高い値を示しているため堤外側から堤内側に向けて傾斜している。ここは旧河道部で被害を受けている⁴⁾。統内築堤では固い地盤と軟らかい地盤との強度の違いによって相対変位が生じたことが考えられる。また、牛首別川右岸においては図5から、地盤に堤防中央まで粘性土層がある。N値をみてわかるように粘性土をはさんでN値に大きな差がでていることから地盤強度にも差があったものと思われる。2003年宮城県北部地震の場合、液状化などといった被害は見られず大規模な被害箇所は後背湿地に属していた。成瀬川においては基礎地盤表層に液状化する可能性のある砂質土が多かったと言われている⁵⁾。2003年十勝沖地震について言えば一連の堤防で変位が発生した箇所、発生しなかった箇所がある⁴⁾。

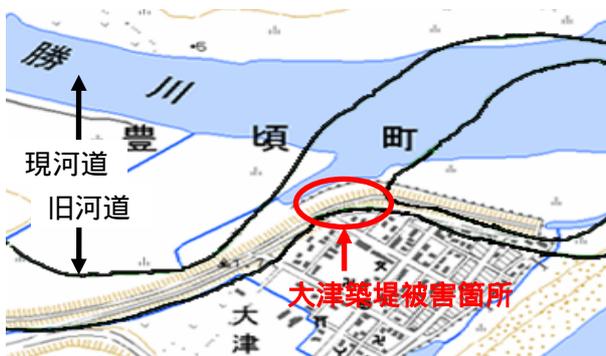
図6 昭和36年⁶⁾と現在⁶⁾の十勝川河口部の大津築堤

図6より昭和36年⁶⁾と現在⁶⁾の十勝川河口部の地形を比較すると、今回被害を受けた大津築堤は表1では地盤はほぼ均一となっているが昭和36年の時点で河川であった部分、即ち旧河道上に今回被害を受けた堤防道路が作られていたことがわかる。図7より刈谷田川においても破堤箇所は旧河道上に存在しており、川裏側(堤内側)が旧河道部に存在して被害を受けている⁴⁾。

被害のあった堤防では泥炭のような極軟弱層の存在、砂質土の盛土等という共通点が見受けられる。しかし、豪雨と地震災害時の被害に共通的に地盤が大きく関係し、旧河道部、盛土下の地盤が不均一といった共通性もみられる。その被害対策として河道を元に戻すこと、あるいは地盤を改良して均一な地盤にすることなどが考えられる。
