## 破堤時における地盤と旧河道の関係

前橋工科大学 学生会員 高野泰行  
前橋工科大学 フェロー会員 那須 誠

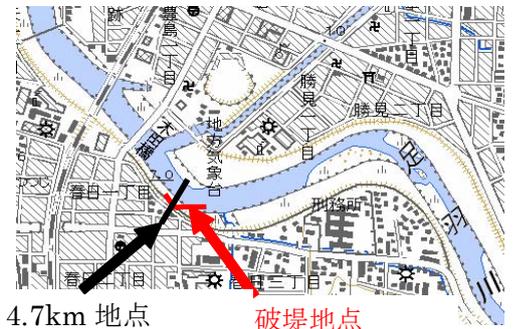
図 1 現在の福井市地形図

2004 年 7 月 18 日未明から福井県嶺北地域に降り始めた梅雨末期の雨は次第に激しさを増し、18 日の福井市日降水量は 197.5mm に達した。この影響から木田地区春日 1 丁目地先の足羽川において破堤した。足羽川 4.6km~4.8km の区間内の約 60m で破堤し、約 900m が越水した(図 1)。堤体土質は 4.0km~4.2km で粘性土主体、4.4km~5.0km では砂質土主体(図 2 の Ac, Bc は粘性土、Bs, Bsg, As は砂質土)であった。(図 2) 図 2 に示すように破堤した 4.7km 地点は地盤変化点であることから旧河道が関係していると推測し現在の河道と比較すると、図 3

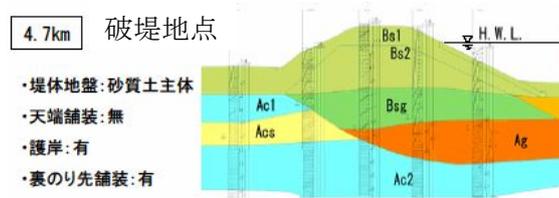
図 2 4.7km 地点の堤体と地盤の土質

に示すように破堤した 4.7~4.8km 地点は旧河道であった。これより破堤地点の地盤は透水性が比較的高く洪水時に洗堀によって破堤が生じるとともに、越水は粘土地盤の常時からの圧密沈下による堤体沈下によって発生し、被害が拡大したものと考えられる。

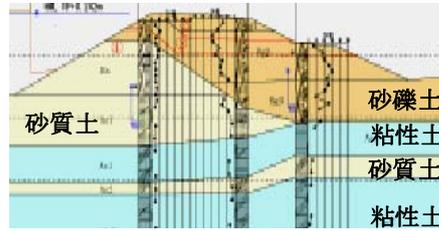
図 4 円山川破堤地点土質断面図

から支流へ逆流しやすい構造であることから市全域で浸水被害が拡がり越水で弱体化されたことが破堤に影響した。<sup>5)</sup>破堤地点は円山川 13.2km 地点右岸であり、図 4 の破堤地点の土質断面図をみると堤体下部が砂質土主体であることから浸透によるものと周囲の越水による裏のり面の侵食が破堤要因として考えられている。しかし、土質断面図が地盤変化点を示すことから破堤地点が旧河道に当たるのではないかと思ひ調査してみると、図 5 に示すように破堤地点は旧河道部であった。これによって堤防が局部的に弱い地盤変化点に存在したため破堤が生じたのではないかと推測される。なお越水箇所は地盤の粘土層の圧密沈下が影響したことが考えられる。

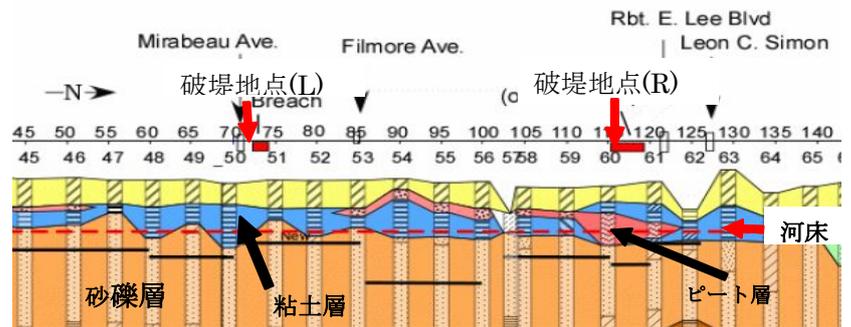
図 6. London Av. Canal 土質断面図<sup>5)</sup>

2005 年 8 月 29 日にアメリカニューオーリンズを中心にハリケーンが上陸し 7 箇所破堤が発生した。その中から 2 箇所破堤した London Av. Canal について調査した。図 6 の London Av. Canal の土質断面図を見てみると堤防の下に粘土層が不均一厚さで堆積していることが分かる。次に、図 7 のニューオーリンズの旧地形図をみると昔は現在より小河川が多く張り巡らされていたことが分かる。図 6 の破堤箇所(L)では地盤内に埋没谷地形がみられることからここは旧河道部にあたり、堤体地盤が砂礫層と粘土層に渡っているため砂礫層から洗堀され破堤したと考えられる。また、図 6 の越水破堤箇所(R)ではピート層が厚く堆積しており普段からこの箇所の圧密沈下の進行で堤体が大きく沈下していたため越水破堤が生じたと考えられる。
