## 2003年十勝沖地震による建物被害と地盤の関係

前橋工科大学 学生会員 下坪 聖  
前橋工科大学 フェロー会員 那須 誠

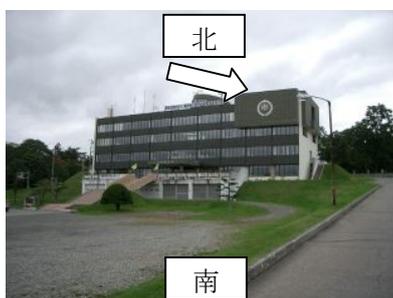
大樹町役場は震源から北西約120kmに位置し、大樹町役場の強震計は震度6強を記録している<sup>1)</sup>。昭和48年に竣工した大樹町役場庁舎は鉄骨造3階建てで、屋上に設置した展望台(円筒形で直径9.1m、高さは7.2m)の2層部分の上部が東北東方向に崩壊した。また、地震で庁舎の北東側から南東側の道路でいくつか地盤に亀裂が発生している。図-1<sup>1)</sup>に示すように被害が生じた大樹町役場庁舎は平地の崖っぷちに建物の南側と北側の入り口が異なる高さで建てられている。明治29年測量の地形図(図-2<sup>4)</sup>)を見ると、庁舎付近の地形は旧河川がほぼ西から東方向に流れていた。また、図-3の地質図<sup>5)</sup>に示されるように庁舎は3種類の異なる地質の境界部の地盤上にある。これらのことから、しっかりした基礎をもつ庁舎と周囲の地盤の間に不同変位が生じ、庁舎北東側の地盤から庁舎基礎部が力(偏土圧)を受けてダルマ落としのような現象が発生して展望台が崩壊したことが推定される。

⇨ : 展望台崩壊方向  
図-1 大樹町役場庁舎の写真<sup>1)</sup>

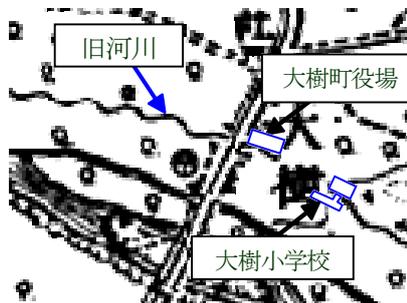
図-2 旧版地形図(明治29年測量<sup>4)</sup>に加筆)

大樹小学校は大樹町役場のすぐ東側に位置している。地震による被害は、校舎では窓ガラス 167 枚の破損、柱に曲げ亀裂の発生、体育館では、外壁の剥落、基礎と上部構造との接合部に水平の亀裂、1 本の柱に縦に亀裂が発生した<sup>3)</sup>。図 - 2<sup>4)</sup> に示されるように以前河川が流れていたところに大樹小学校の体育館が建てられた。現在までに大樹小学校付近は埋立てられ(図 - 6<sup>8)</sup>、図 - 7<sup>9)</sup>)、河川は大樹小学校校舎の南側を流れている。そのため、体育館付近は埋立て地盤で校舎側とは異なる地盤の状態となっていると考えられる。この地盤状況により大樹小学校の校舎と体育館の基礎部において不同変位等が生じ被害が発生したものと推定される。

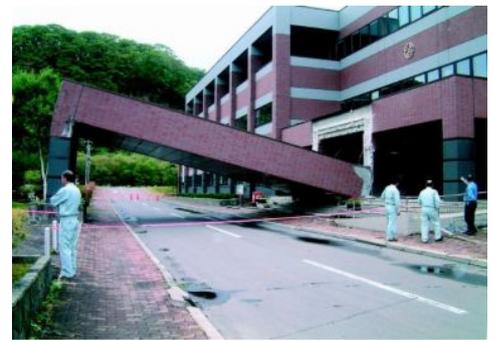
釧路町役場は震源から北約150kmに位置し、釧路町役場の地震計は震度6弱を記録している。昭和63年に竣工した釧路町役場庁舎は鉄骨鉄筋コンクリート造5階建てである。被害は、図-4<sup>1)</sup>に示すように地震により庁舎玄関の約20

tある底フレーム（車寄せの屋根）の落下と、庁舎の東側と西側で建物の基礎部分に土が隆起していることが確認された<sup>1)</sup>。現在の庁舎は旧庁舎から西に約 200m 移動して建てられ、現在の庁舎が建てられた付近は旧別保川が流れていた。その旧別保川が流れていたところは地震前、底フレームの独立基礎部が設置されていた位置と一致している(図 - 5<sup>6)7)</sup>。この地形状況から、地震時に底フレームの独立基礎部（旧別保川河道部）の地盤側と庁舎側の地盤側の境界で不同沈下や不同水平変位が生じ、底フレームが落下したものと考えられる。

図 - 4 釧路町役場庁舎の底フレームの落下写真<sup>1)</sup>
