## 常時微動測定による建物の耐震性と地盤の関係の研究

前橋工科大学 学 生 会 員 中田良輔

前橋工科大学 フェロー会員 那須 誠

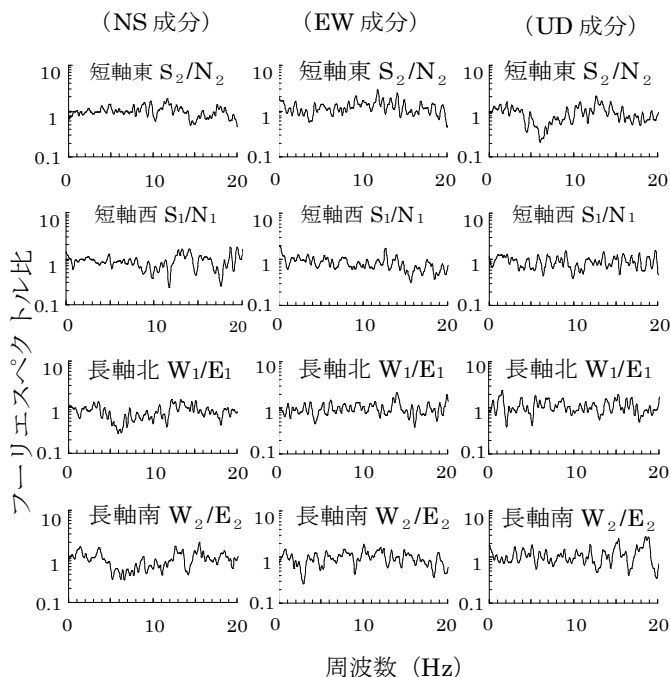
図-3 フーリエスペクトル比曲線

り、管理等は地震被害を受けにくいと推定できる。また、短軸側線より長軸側線の方が測定距離が長いいためか、スペクトル比のバラツキが大きかった。

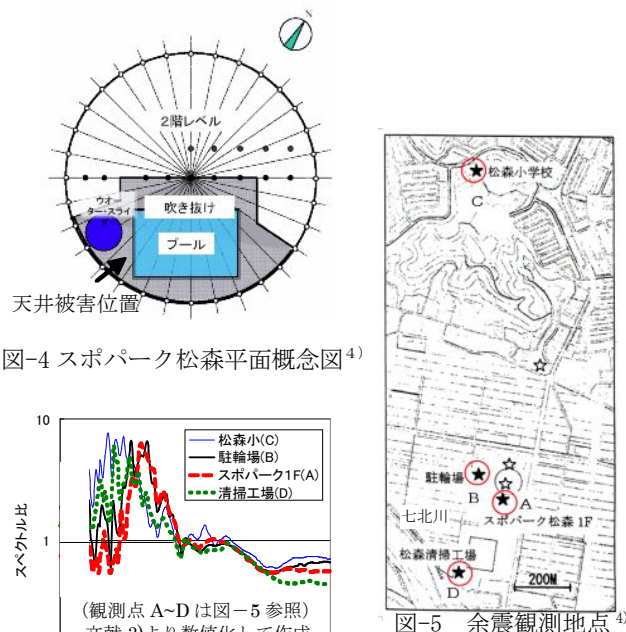
図-4 スポパーク松森平面概念図<sup>4)</sup>

今回は、図-5 におけるスポパーク松森周辺のA、B、C、D地点の計4ヶ所における余震観測の結果<sup>3) 4)</sup>を用いて、ここの天井被害と地盤の関係について考察した。スポパーク松森は七北田川沿いの沖積低地で軟弱地盤に建てられ、地表面より10数m以深は軟岩となっている。一方松森小学校の地盤の表層は主に盛土から構成されている。スポパーク松森の建物は半径約31.5mの円形平面を有する鉄骨造2層の建築物で基礎底深さ地下2.15～3.185mで杭基礎が採用されている。天井被害は建物南東側の吹き抜けになっている1階部分で生じ、南端部の基礎周辺にも損傷が生じた<sup>3) 4)</sup>。文献3)の水平成分のスペクトル比をImage to graph プログラムによって数値化し(図-6、観測点は図-5参照)、Excelによって比B/A、C/A、D/Aの比を計算した(図-7)。図(a)～(c)の3つのグラフを比較すると、B/Aのスペクトル曲線は低周波数領域で1以上の値を示し駐輪場の地盤の方がスポパーク松森より大きく動くことが分る。C/Aのスペクトル比曲線には大きいピーク値があり、盛土造成敷地と沖積低地地盤では地盤状態が大きく異なることがわかる。D/Aのスペクトル比曲線は大きいピーク値をもっており、D地点の地盤はA地点の地盤より動きやすいことを表している。従って今回の被害については、図-8に示すようにしっかりと根入れされた杭基礎をもつスポパーク松森の基礎と建物が、周囲の地盤の動きに大きく抵抗し、急激な偏土圧を受けたために天井被害という大きな被害が発生したことが推案される。
