マンホール浮上と腐植土層の関係

前橋工科大学 学生会員 神宮千栄
 前橋工科大学 フェロー会員 那須 誠

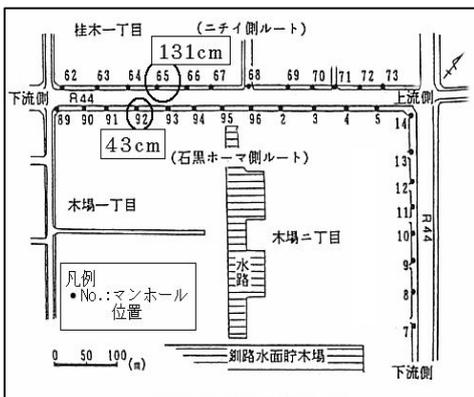
図1 マンホールの浮き上がり位置²⁾

釧路市北部～釧路町(木場・桂木地区)にかけて最大 1.3m の浮き上がり、また、やや南西に傾いていた。この地域の背景としては、元々泥炭地(腐植土)であった所に盛土をして工業団地や住宅地として利用されている事がわかっている。

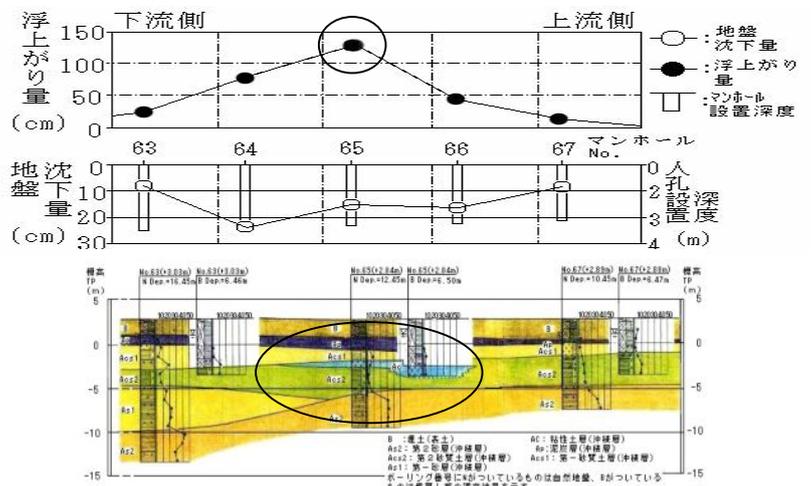
図2 ニチイ側の浮き上がり量と土質(文献²⁾³⁾を修正

マンホールの設置深度は殆どが GL-4m の所にあり、浮き上がりの激しかった No.65 ではマンホールの底部分から上 1~2m に渡って腐植土層が堆積している。No.63 でも腐植土層は厚くなっているがあまり浮き上がりがないことがわかった。また、マンホール下の延長上には軟弱な粘性土層が含まれており、地層が急変(大きく傾斜)していることがわかる。

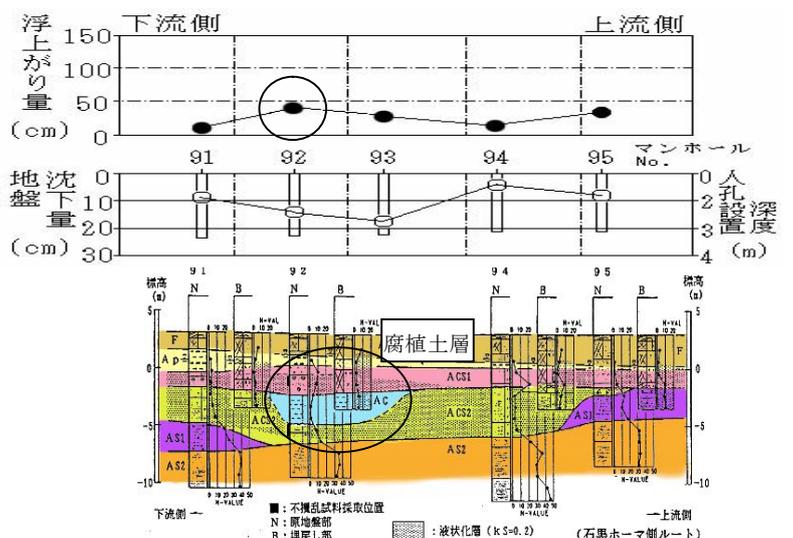
図3 石黒ホーマ側の浮き上がり量と土質²⁾

浮き上がり量が40cm程になっているNo.92の地質を調べてみるとやはりマンホールはG.Lの-4m程の所に埋設されており、他の地点より比較的腐植土層が厚くなっている。またその部分は粘性土を含む砂質土層が途中に含まれて、地盤が大きく傾斜していることがわかる。

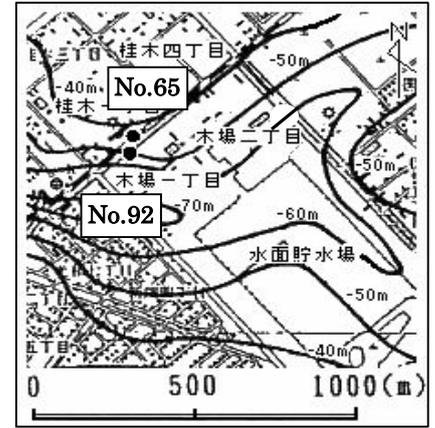
図4 沖積層の基底分布図²⁾

マンホールの浮き上がりを見せた桂木、木場付近の沖積層の規定分布は極めて深い埋没谷となっており、軟弱地盤であることがわかる。ここで、ニチイ側と石黒ホーム側でのNo.65、No.92の位置を基底分布と照らし合わせてみると、ちょうど桂木4丁目と1丁目を境にして-40m~-50mの非常に深く急傾斜するところと一致し、その傾斜方向は沖積層規定面の等高線にほぼ垂直な方向が多い。⁴⁾

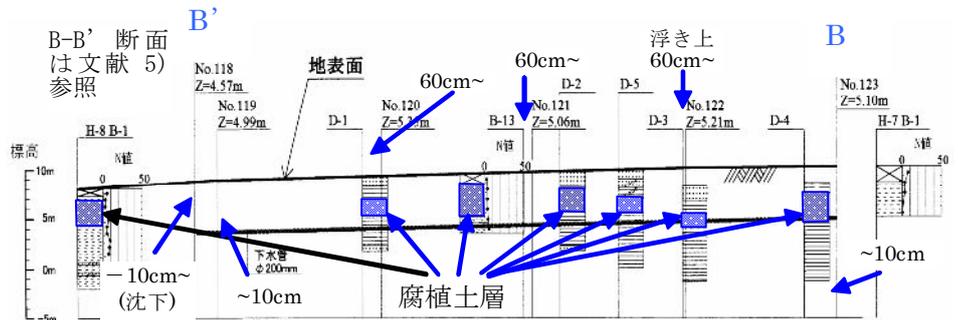
図5 音別町B-B'断面図と浮き上がり量(川東地区)⁵⁾

川東地区は音別町で浮き上がりが最も多く、マンホールNo.120~122はいずれも60cm~100cm程まで浮き上がった。その埋設深度位置に接するか接しないかといったところに腐植土層は厚さ2~3.5m程堆積していることからこれも釧路沖と同様、腐植土層の影響が大きいものと思われる。

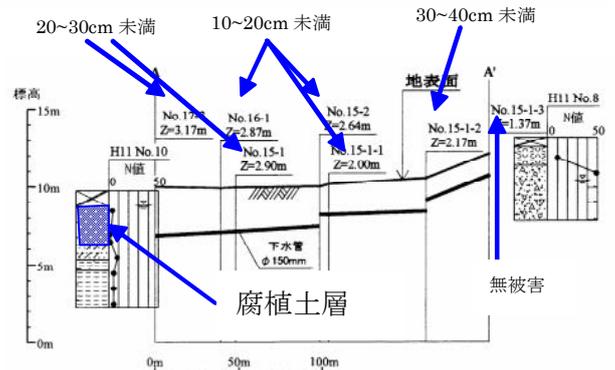
図6 豊頃町A-A'断面図と浮き上がり量(豊頃地区)⁵⁾

豊頃町の豊頃地区はそれぞれの浮き上がり量は20~30cmというものの、これも腐植土層の多いところで浮き上がりが発生しており、同じ豊頃町の離れた場所の天津地区よりも腐植土層が厚いということから、これも腐植土層が大きく影響しているということがわかる。
