## 危険物貯蔵タンクの地震被害と地盤の関係

前橋工科大学 学 生 会 員 大橋正典

前橋工科大学 フェロー会員 那須 誠

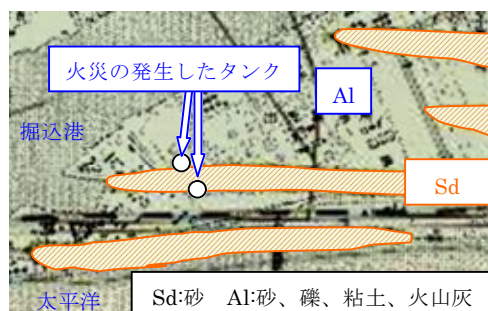
図-1 苫小牧市の製油所の地形図 1a) と地質図 2) を集成

苫小牧市でタンク内容物の火災が発生し、震源に近い釧路市ではタンクの傾斜、沈下が確認された。最も被害が拡大した苫小牧市の製油所は、図-1に示すように内陸側の地盤を掘削して形成した港湾沿いに存在しているが、火災の発生したタンク付近には海岸の形状と同様の砂丘堆積物 Sd が内陸に向かって数条存在しており、タンクの位置は特性の異なる砂丘堆積物と沖積平野堆積物 A1 の地盤の境界部に跨って位置していることが分かる。また、火災の発生しなかったタンクは砂丘堆積物と別の砂丘堆積物との間に位置している。砂丘堆積物 Sd と沖積平野堆積物 A1 との境界部に存在していたため地震時に特異な動きがタンクに生じて被害が発生したことが考えられる。

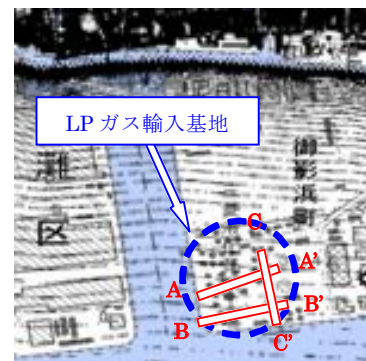
図-2 東灘区の LP ガス輸入基地新地形図 1b) と旧地形図 3) を集成

兵庫県南部地震では海洋埋立地でタンクの傾斜や地盤の側方流動が発生し問題となった。東灘区の LP ガス輸入基地(図-2)のタンク基礎は、地盤改良(パイプロフローテーション工法)されているものと高床式コンクリートスラブ形式、ベノト杭によって地盤支持層まで支持されているものがある。タンク本体の被害は発生しなかったが、側方流動によって地表面に多くの亀裂を生じた<sup>8)</sup>。一方、長田区長田港ではタンクが傾斜する被害が発生した。両地域ともに海を埋め立てて形成した地域である。LP ガス輸入基地の地盤

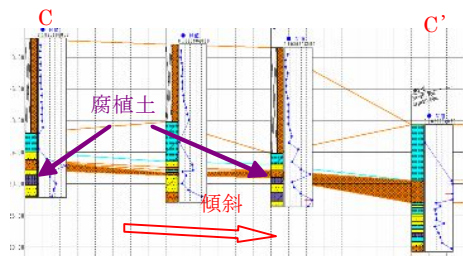
図-3 CC'の断面想定図<sup>6)</sup>

について、土質柱状図<sup>6)</sup>から東西方向、及び南北方向に断面想定図を作成し、各断面の軟弱地盤の傾斜方向と側方流動の変位方向<sup>7)</sup>や大きさを照らし合わせた。地盤の変位は軟弱地盤の傾斜方向に対応しており、変位の大きい地盤では砂礫層下部に腐植土が堆積している(図-4, 5)。長田港の地盤は中間層に N 値が急変する堆積層がいくつも重なって堆積しており動きやすい地盤である考えられる。

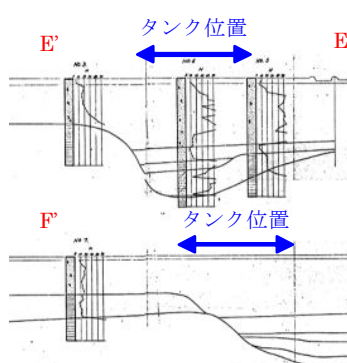
図-6 EE'及びFF'の断面想定図<sup>4)</sup>

あるいは被害が少なかった地盤の N 値は平均すると深度に対し比例して増加している。また、中間層で N 値が急減する箇所があるが、その堆積層は水平方向に連続している地盤であるため、被害が低減されたと考えられる。一方、被害が発生した地盤では N 値が急減する箇所が存在している地盤と N 値が深度に対し比例して増加する地盤で、標高-10m~-30m にかけて堆積層の変化点が存在しており、その変化点にタンクが建設されている(図-6)。地盤の変化点では東側から西側へ基盤面が急激に深くなっておりその状態が北側へ連続している。タンク底部の破断は東側あるいは西側で発生して、沈下量も東側あるいは西側で大きく生じていることから、地盤の東西方向の変化点にタンクが存在したことが影響して被害が発生したのと考えられる。

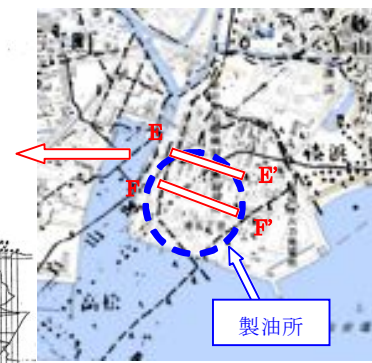
図-7 仙台市の製油所新地形図<sup>1c)</sup>旧地形図<sup>4)</sup>

宮城県沖地震では、タンク底部や配管が破損し内容物の重油、軽油が流出、タンク基礎が不等沈下する被害が発生した。タンク基礎は地盤改良(バイプロフローテーション工法)が行われており、盛土高は 50~65 cm である。この製油所は内陸を削って形成した港湾に建設されている(図-7)<sup>4)</sup>。底部が破損した仙台製油所内タンクの位置とタンク直下及び周辺の断面想定図と照らし合わせる。被害が発生しなかった、
