## 側方移動した場所打ち杭の復元に対する一考察

東日本旅客鉄道(株) 正会員 ○川人 麻紀夫

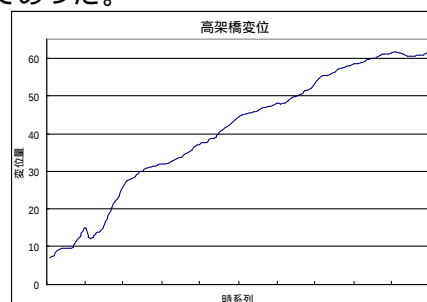
図-2 GPSによる高架橋変位量

その結果、R9 高架橋部が、最も変位が大きくなり、高架橋変位量最大値 60mm 程度の変位（図-2）が見られた。ただし、軌道への影響は列車の運行に支障がないものであった。

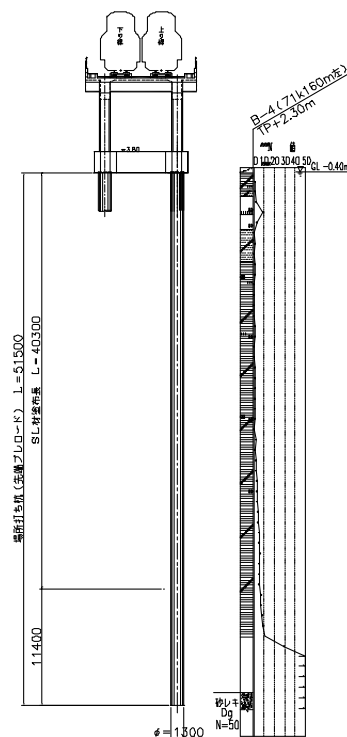
図-3 柱状図

当該箇所付近は、超軟弱地盤（図-3）となっており、地表面から深いところで約 50 m が沖積層で、特に 35 m までは軟弱な粘性土層

となっている。また、東西に延びる高架橋の南側には私道が並行しており、南側に造成した盛土はこの私道手前までしか施工できない期間が生じた。そのため、北側に造成した盛土量との差が非常に大きく異なった。その結果が、超軟弱地盤の圧密速度の差として現れ、地盤の流動を引き起こし、高架橋に変位を与えたと推定される。

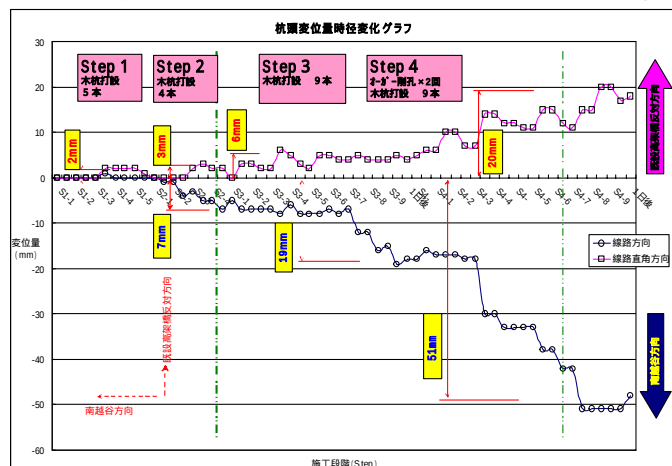
図-5 変位図

ステップ 1 3本目打設時 2 mm程度の杭頭変位を示した。また、最終的な杭頭変位量は、線路直角方向では、既設高架橋と反対方向に 1 mmの変位が見られた。ステップ 2 木杭 2本目を打設した際、杭頭変位が出始めた。4本目打設時には、線路方向では、南越谷方向に 7 mm、線路直角方向では、既設高架橋と反対方向に 6 mmの変位が見られ、合成変位量は 7.6 mmであった。ステップ 3 ステップ 2終了時からステップ 3打設前の杭頭変位は、戻り傾向にあり、線路方向及び、線路直角方向共に、2 mmの戻り変位が見られた。1本目打設後に、ステップ 2の最終変位量まで杭頭変位が回復した。木杭打設位置が杭に近づくにつれて杭頭変位量は序所に大きくなり、ステップ 3完了時には、線路方向では、南越谷方向に 19 mmの変位が見られ、線路直角方向では、既設高架橋と反対方向に 5 mmの変位が見られた。

ステップ 4 ステップ 3終了時からステップ 4打設前の杭頭変位は、線路方向に 1 mmの戻り変位が見られた。また、オーガによる削孔後の木杭打設により、杭近い箇所の打設において、杭頭変位に大きな影響を与える傾向にある。最終的に線路方向では、南越谷方向に 51 mm、線路直角方向では、既設高架橋と反対方向に 20 mmの変位を生じさせることができたが、期待していた値に対し 25%以下の結果しか得られなかった。

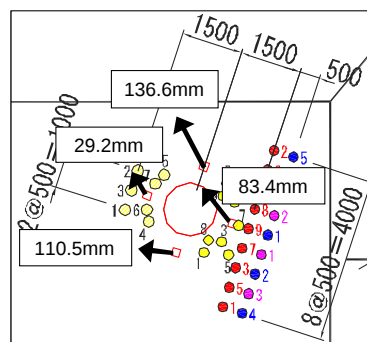
図-6 地中水平変位計測結果

ステップ 1 2においては顕著な影響は見られなかった。ステップ 3以降、地中水平変位に変化が生じ、全体的に木杭打設箇所から遠ざかるような変位が見られた。線路方向成分の変位は、木杭を打設した深度の範囲において、南越谷方向に 100 mm~ 125 mmの変位が見られた。また、線路直角方向成分では、杭から遠ざかる方向に 40 mm~ 55 mmの変位が見られた。この傾向は杭頭変位方向と一致しており、地中変位量に対し、杭頭の変位量は概ね 3%程度であった。
