## 石材の表面劣化に関する実態調査

茨城大学工学部 正会員 ○沼尾達弥  
茨城県工業技術センター 非会員 小島 均  
同 非会員 吉田博和

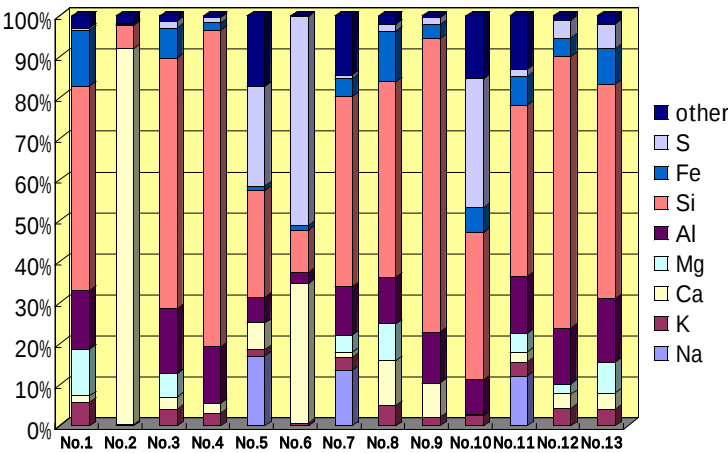
図 2 石材劣化物の元素分析結果

採取した石材表面の劣化物の分析結果を、図2に元素組成分析結果を、表2には鉱物組成分析結果を示す。これらの結果からは、石英、長石、黒雲母など、花崗岩からの鉱物由来のものが多く含まれている。一方、石膏成分など施工時に使用されるモルタルなどからと思われる成分も検出されており、劣化原因となっている可能性があることが示されている。
