## 鋼橋から発生する比較的低い周波数の騒音の低減対策に関する検討

○中央大学 学生員 長津真司 中央大学 正会員 佐藤尚次  
中央大学 正会員 平野廣和

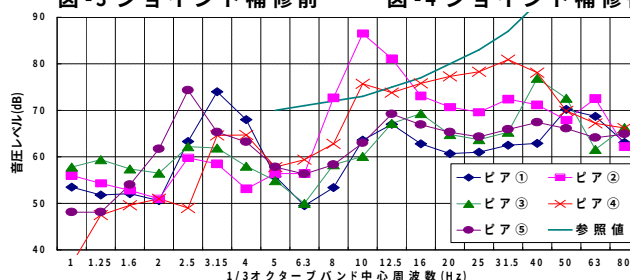
図-5 ジョイント補修前における各計測点の騒音特性

ジョイント補修前には、計測点②において 8Hz, 10Hz, 12Hz の音圧レベルが「参照値」を上回っている。従って、超低周波帯域が計測点②において騒音になり得ている。ジョイント補修後は約 10dB 低減されており、「参照値」を下回っている。ここで、「参照値」とは環境省によってとりまとめられた「低周波音問題対応の手引書」に記載されている値であり、測定値がいずれかの周波数で参照値以上であれば、その周波数成分が苦情原因である可能性が高いとされている。

ジョイント補修前の結果の特徴は、40Hz 付近の音圧レベルがジョイント部に近づくにつれて高くなっていること、さらに大型車走行時に 40Hz 付近の音圧レベルが常時 80dB を記録していることである。腹板の固有振動数が 40~50Hz に卓越していることと計測点④と桁の位置関係から考慮すると、桁との共振により腹板から発生する低周波音が原因であると考えられる。ジョイント補修前のジョイント直下における音圧レベルの最大値は約 80dB に達しているが、ジョイント補修後は約 10dB 低減されている。これは、車両がジョイントを通過する際に発生していた衝撃力が低減され、腹板に伝搬する振動も低減されたからであると考えられる。ジョイント補修後のジョイント直下における 40Hz 帯の時系列を見ると、瞬間値として 80dB に達している部分があるので低周波音の発生は確認できるが、平均値としてその音圧レベルが高くない限り影響が出ることは小さいと考えられるので補修により騒音状況は改善されている。

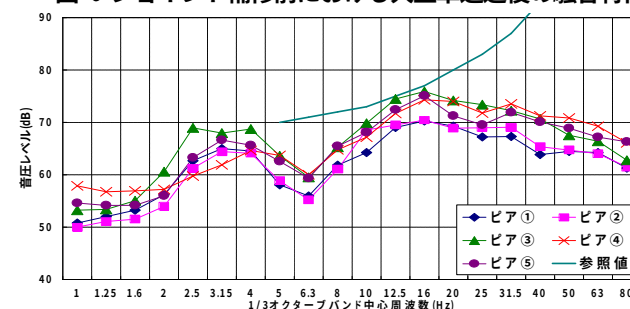
図-7 ジョイント補修後における各計測点の騒音特性

ジョイント補修前では周波数毎に卓越した騒音が確認されているが、ジョイント補修後は卓越していた周波数の騒音が低減されて各計測点において一様な騒音特性を示している。ジョイント補修前後において、計測箇所周辺の低周波帯域に関する騒音状況は大幅に改善されている判断される。このことから、今後の低周波音問題に対する対策案としてジョイント補修の重要性が示唆できる。
