## ブルーシートでみる新潟県中越沖地震による建物被害と地盤の関係

前橋工科大学 学生会員 ○鳴海有二

前橋工科大学 フェロー会員 那須 誠

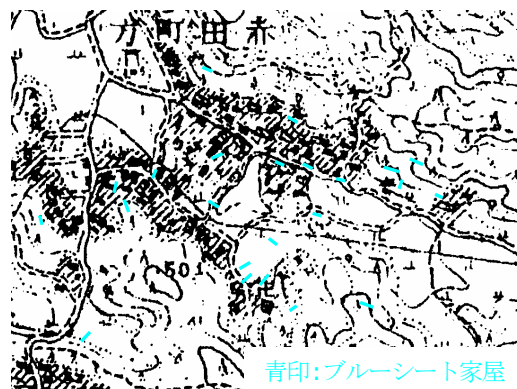
新潟県の中央部にある刈羽村赤田町方の住宅地にも多くのブルーシートが見られる。旧地形図に照らし合わせてみると、建物付近には多くの等高線が密に通っていることがわかる(図1<sup>1) 2)</sup>)。丘陵地や傾斜地に建物を建てるため、土地造成の際に切土部分と盛土部分ができる。切土部分は安定した地盤といえる。それに対して盛土部分は軟らかく、盛土部分と切土部分の境界部では前者が後者と比べて上下水平変位が大きく、不同変位が地震時に発生して建物被害が出ることが考えられる。

図1 明治44年測量の赤田町方付近の旧地形図<sup>2)</sup>と被害家屋の分布<sup>1)</sup>

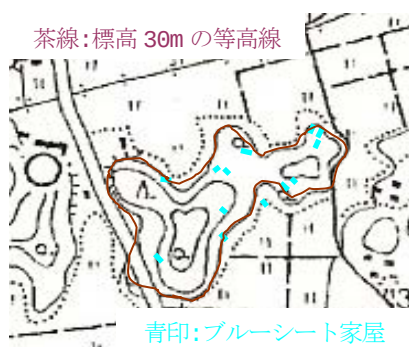
図2 昭和41年測量西山中央台団地付近の旧地形図<sup>3)</sup>と被害家屋<sup>1)</sup>

形図(図2<sup>3)</sup>)によると標高50m程度の丘陵状地形であることがわかる。その後宅地造成と国道116号線建設により地形が改変され現在に至っている<sup>4)</sup>。ブルーシートと昭和41年測量の旧地形図を比較してみると(図2<sup>1) 3)</sup>)、ブルーシートのかけられた建物は、かつての丘陵地縁辺に沿って特に多く位置している。丘陵地の内側にブルーシートは少なく外側に多い。被害のあった建物は旧地形図のほぼ30mの等高線付近に位置している。造成時に切土が標高30mまでなされ、その脇に同じ標高まで盛土されて土地がつくられて、その境界部に建てられた建物が図3に示すように地震で生じた地盤の不同変位で被害を受けたことが考えられる。

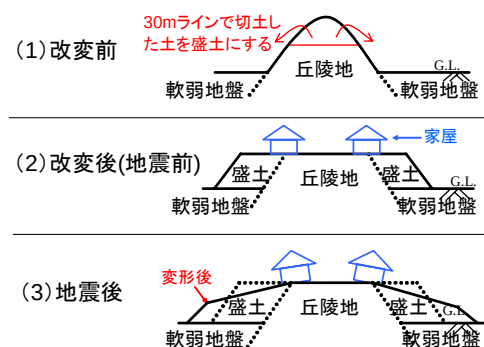
図3 建物被害と地盤の関係

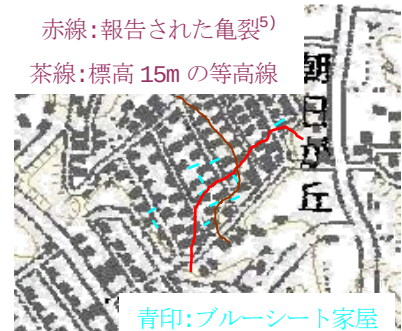
柏崎駅の南東2～3kmの辺りは、丘陵地域を切り開いた住宅造成地が広がる場所である。2004年新潟県中越地震でも、柏崎市内では最も住宅被害が目立った地域である<sup>5)</sup>。朝日が丘では道路や堀に亀裂が生じ、その亀裂は全体で図4の赤線のようになっている<sup>5)</sup>。新地形図(図4<sup>1)6)</sup>と明治44年測量の旧地形図(図5<sup>1)7)</sup>)を比較してみると、新地形図にはない旧地形図の20mの等高線付近に、地震によって発生した亀裂があることがわかる。おそらくこの等高線レベルで造成時に切り盛りが行われ、この地盤条件の変化点で地すべりなどが生じて建物被害が出たものと考えられる。

図4 明治44年測量の朝日が丘付近の旧地形図<sup>7)</sup>と被害家屋の分布<sup>1)</sup>

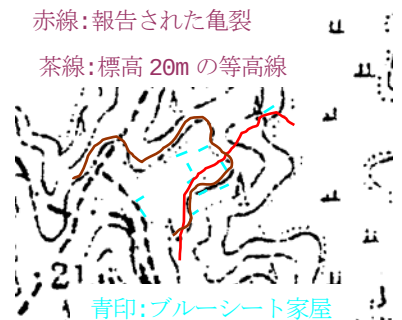
図5 朝日が丘の現地形図<sup>6)</sup>と被害家屋の分布<sup>1)</sup>

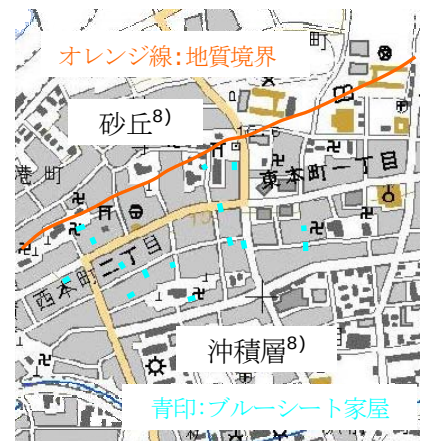
柏崎市街地の空中写真を見てみると西本町、東本町という通りにブルーシートが多くみられる。柏崎市街の表層地質は大きく二つに分かれ、北側が砂丘堆積物と南側が沖積層である<sup>8)</sup>。図6にその地質と地形と被害ブルーシートの位置の関係を示すが、この図6から、ブルーシートは砂丘と沖積層の境界部の後者側に分布することが分かる。なお1995年兵庫県南部の地震のとき震災の帯は六甲山の花崗岩の岩盤と土砂堆積層の境界部の後者側、即ち硬軟地盤境界部の軟質地盤側で発生したが<sup>9)</sup>、図6のブルーシートが同じような地盤条件の境界部で生じており、この被害原因も同様に地盤の不同変位にあることが考えられる。

図6 柏崎の地形図<sup>6)</sup>と地質境界と被害家屋の分布<sup>1)</sup>

新潟県中越沖地震における被害後の空中写真をみると、多くのブルーシートに覆われた建物を見つけることができた。その中で、ブルーシートが集中している一帯の地盤は赤田町方の斜面の切土盛土境界や西山中央台、半田地区の造成地の切土盛土境界、柏崎市街の地質の変化点、いわゆる地盤条件の不連続点で建物が被害を受けたことが推定される。つまり、建物の地震被害には地盤条件の不連続点の影響が大きく、被害を防ぐには地盤条件に変化点がない均一な地盤をさがすか、あるいはそのような地盤を造りその上に建てることで被害を最小限に抑えることができるものと考えられる。
