地形と地盤が建物の地震被害に与える影響

前橋工科大学 学生会員 ○新藤理恵
前橋工科大学 フェロー会員 那須 誠

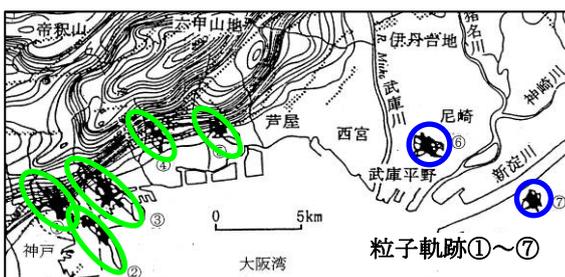
(a)地盤等高線の密な所の地震動粒子軌跡は長円形を示し、その長軸方向は等高線に対してほぼ直角方向で(図-1の①~⑤)、等高線間隔が疎い所の粒子軌跡は南北方向と東西方向の振幅がほぼ等しい(図-1の⑥、⑦)¹⁾。

図-1 1995年兵庫県南部地震の速度記録の粒子軌跡(緑色と青色の円内)と六甲山周辺の接峰面図との関係¹⁾

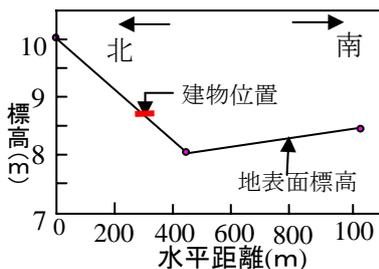
(b)マンションNは夙川東側の自然堤防沿いの埋没谷部で、2階が層崩壊し北側に倒壊した²⁾。夙川沿いの埋没谷地盤が北側から南側の傾斜方向に動いた時(図-2)、この建物の支持杭基礎が地盤の動きを急激に止めたため、地盤から偏土圧を受けて被害が生じたことが推定される。

図-2 地形³⁾と建物の位置関係(マンションN)

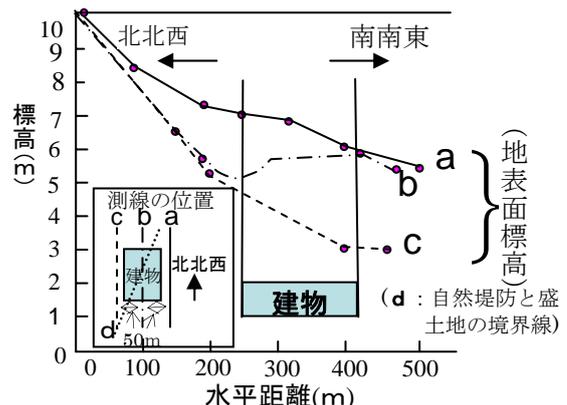
(c)神戸市役所2号館建物は、自然堤防(砂礫層からなる)と盛土地(砂礫層中間に軟弱粘性土層を挟む)の境界線に斜めに建てられていて(図-3)、地震の時、盛土地から基礎が南向きの偏土圧を受け、6階部分が層崩壊した²⁾。

図-3 地形と建物の位置関係(神戸市役所)⁴⁾

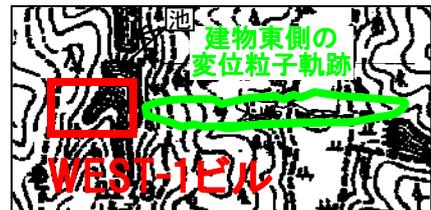
(d)大規模免震構造物の WEST-1ビルは、旧版地形図では東側半分が旧池の上に位置しており、その埋立地盤が軟弱で動きやすいことが分る(図-4)。内陸の直下型地震で大きな揺れを生じたが無被害で、そのときの変位粒子軌跡⁶⁾は地盤等高線にほぼ直角に長円形を描いている。

図-4 明治43年測量旧版地形図⁵⁾と変位粒子軌跡⁶⁾の関係(WEST-1ビル)

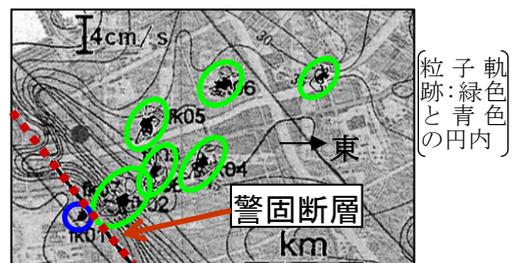
図-5の余震の粒子軌跡をみると、それは警固断層線にほぼ直角に長円形に振動していることが分る。

図-5 警固断層付近の余震記録の粒子軌跡(等高線は第三紀層上面の等深線(周期:0.1-5秒,集成)⁷⁾

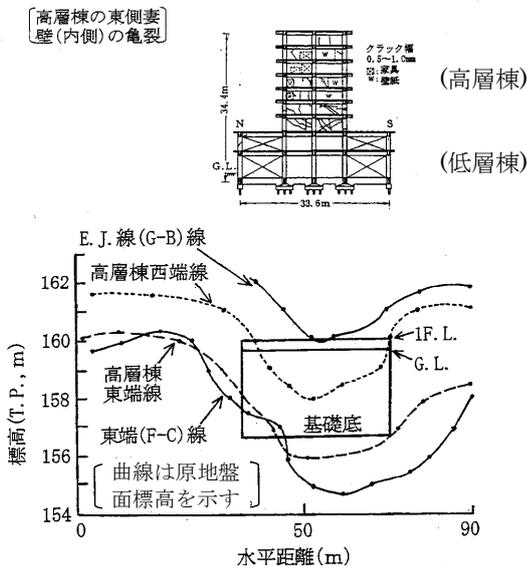
東北大工学部建設系研究棟建物は丘陵の谷間の北側斜面部の盛土上に位置し、この1978年の地震でその斜面の最大傾斜方向(谷軸直角方向)の梁間方向に強い地震力を受け妻壁に亀裂等が生じた(図-6)。また、1995

年の地震では埋没谷軸方向(西側から東に傾斜)に地震力が作用して柱等に亀裂が生じた¹⁾。両地震の作用方向は共に谷の埋立盛土の厚さの変化方向である。

図-6 東北大学人間環境系建物の東側妻壁内側の亀裂と地盤の関係¹⁾

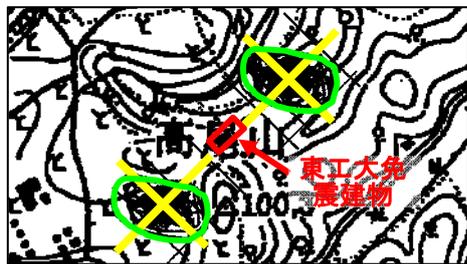
東工大(横浜市, 震央距離約380km)の超高層免震建物が震度3を観測した。建物は急斜面の造成地上に位置している。この地震により免震層の層間変形オーバー(建物東側と西側の⁸⁾)が長円形を示した(図-7)。また、この図をみるとそれは地盤の等高線にほぼ直角に地震力が加わって生じたことが推定される。

図-7 昭和32年測量旧地形図⁹⁾と粒子軌跡⁸⁾(緑色の長円形内)の関係(東工大)

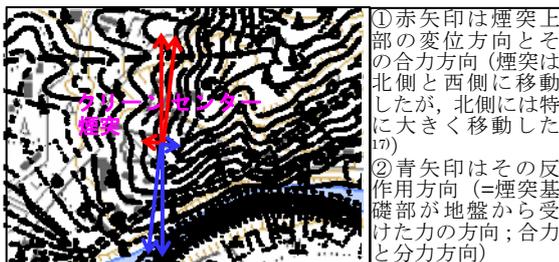
クリーンセンターかしわざきの高さ約59mの煙突が損傷し、6mほど短くなって傾いた¹⁷⁾。図-8をみると、煙突が地盤の等高線に対して、地震力がほぼ直角方向に作用して倒壊したことが推定される。

図-8 明治44年測量地形図・現在地形図の合成図^{10,11)}とクリーンセンターかしわざきの煙突変位方向¹⁷⁾と推定地震力作用方向

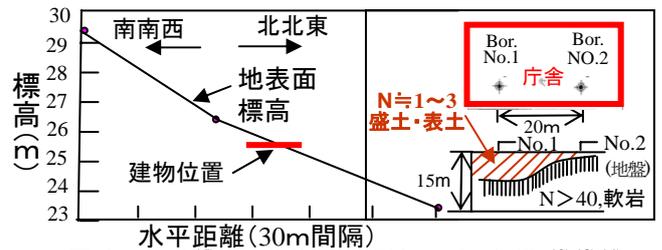
(a) 幕別町役場庁舎の柱・梁・壁にせん断亀裂やせん断破壊を生じた。図-9をみると、庁舎は異種支持地盤状態にあり^{13,14)}、西側地盤が東側と比べて軟弱であり、庁舎の東側と西側の地盤境界部で地盤に不同変位等が生じ被害が発生したと考えられる。

図-9 地形¹⁵⁾と建物位置の関係(幕別町役場)^{12) 13) 14)}

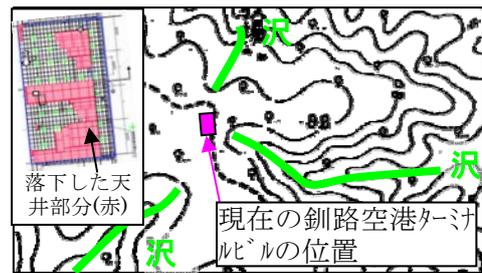
(b) 釧路空港出発ビル-中央部の吹抜け部分で、天井内の約1/2の天井材と野縁が落下した(図-10)¹²⁾。旧版地形図をみると、この建物は沢の源頭部に位置し(異種支持地盤)、沢の源頭部寄りの天井が著しく落下した(図-10)。西側の硬い地盤部分で天井落下はみられない。

図-10 大正10年測量旧版地形図¹⁶⁾と沢筋、落下した天井部分(赤色の網掛け部分)¹²⁾の関係
