地震時の工場における被害と地盤との関係

前橋工科大学 学生会員 ○小林康人
前橋工科大学 フェロー会員 那須 誠

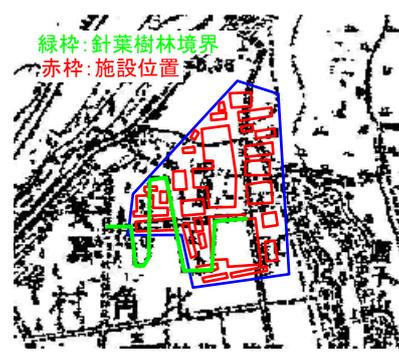
図2 リッ周辺付近の旧版地形図⁴⁾

(a)リッ柏崎工場：新潟中越沖地震により工場内のほとんどの設備が位置ズレもしくは転倒し、工場建屋については倉庫の一部が損壊している¹⁾。周辺地盤は新生代第四紀完新生新期砂丘堆積層が広がっている。表層地盤は砂、その下部には砂の他礫・泥などの層となっている³⁾。旧地形図(図2)⁴⁾をみると工場建物は桑畑とそうでない地盤に跨っていることから表層地質に変化があり異種支持地盤状態で被害を受けたことが推察される。

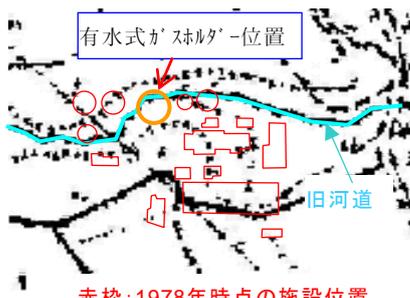
図3 仙台ガス局付近の旧版地形図⁷⁾

(b)仙台市ガス局原町工場：1978年宮城沖地震により有水式ガスホルダーの上部支柱が倒壊した⁵⁾。この周辺の表層地盤は洪積台地である⁶⁾。倒壊原因はガスホルダーを支える上部支柱と下部支柱との接合部の腐食にあり、地盤との直接的な関係はないとされたが⁵⁾、図3⁷⁾をみると倒壊したガスホルダーは旧河道に位置し、さらに旧河道の軟弱地盤の方へ倒壊しており倒壊後の破壊形状に地盤が関わっていたことが分る。

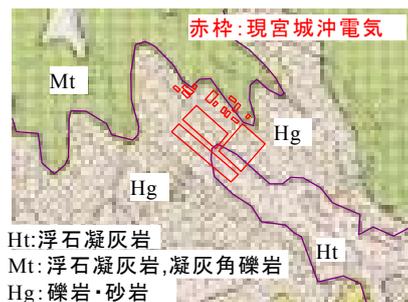
図4 宮城沖電気付近の地質図⁹⁾

(c)宮城沖電気：2003年5月26日の三陸南地震によって設備の損傷の外、拡散炉の石英ガラスが割れるなどの被害が出た。同年7月26日の宮城北部地震でも被害を受けた⁸⁾。図4⁹⁾をみると表層地盤が複雑な土地で、建物は種類の異なる地盤(地質 Hg と Ht, Mt と Hg)の上に跨って作られ、異種支持地盤状態であったことが地震被害の主要因であると推定される。

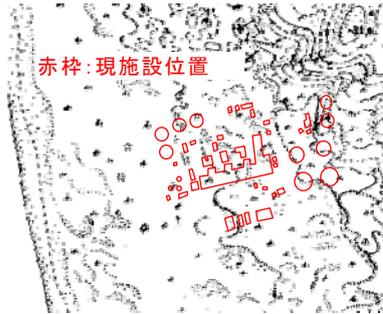
図5 秋田火力発電所付近の旧版地形図¹¹⁾

(d)秋田火力発電所：1983年日本海中部地震でボイラー本体振止めのサポーターが一部に軽微な損傷の外、10号タウクの付属装置にスラックに伴う浮き屋根の付属装置の接触破損、構内道路の一部舗装に亀裂発生、敷地に極めて局部的陥没が発生した¹⁰⁾。地盤は図5¹¹⁾に示すように複雑に入り組んだ土崎砂丘台地であるが砂丘間低地にも跨って施設がつくられており、ここに切土盛土されている。被害原因は燃焼タウク等の液面振動等¹⁰⁾であるとされているが、図6¹⁰⁾をみるとN値が極小値を示す弱点層が位置によって異なる深さに存在しており、施設は異種支持地盤状態であることがわかる。

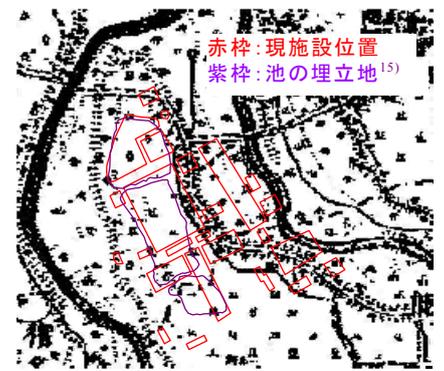
図8 猪名川浄水場付近の旧版地形図¹⁷⁾

(f)阪神水道企業団猪名川浄水場：管理棟屋上のろ過池洗浄水槽(800 m³)の受梁や排水処理施設等に被害が生じた¹⁵⁾。図8¹⁷⁾をみると敷地には自然堤防(集落)や後背湿地(田圃)、草地(砂がち地盤)があり、施設は異種支持地盤状態でつくられているものが多い。
