## 溶接桁における長寿命化への取り組み

J R 東日本 正会員 ○窪島智樹  
 J R 東日本 正会員 川崎秀夫  
 J R 東日本 正会員 江面 剛

第二平等川橋りょう（下り線）  
 鋼製下路プレートガーター(GT)  
 中央本線石和温泉・酒折間  
 キロ程 123k609m

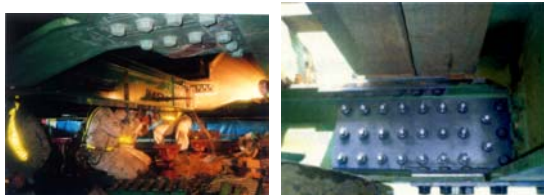
写真 3 当板補強および縦桁交換

平成 16 年 3 月、下り線の縦桁切欠部 3 箇所にて亀裂が発生。最大寸法 670mm 幅 2～3mm

当板補強および縦桁交換により復旧した。

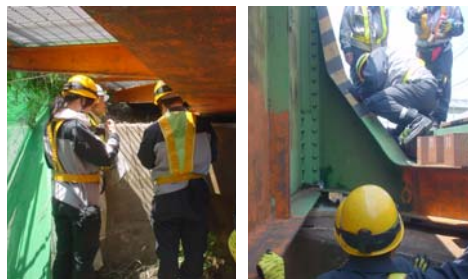
写真 4 塗装足場を利用した検査

今回実施した特別検査については、ペイント塗装工事の際に組まれた作業足場を活用することにより、より良い環境のもと至近距離からの目視検査を実施した。

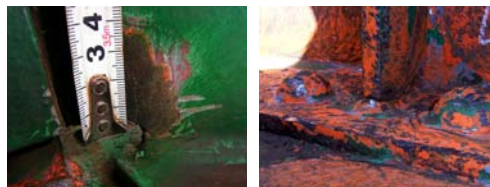
写真 5 亀裂状況

今回実施した特別検査の際、終点方端横桁腹板（図 2a）と端横桁中間支点部補剛材下端（図 2b）に毛細亀裂を発見した（写真 5 参照）。

損傷の原因として、横桁腹板切欠部は応力集中による亀裂発生が心配されるディテールであるが、当橋りょうでは横桁下フランジが主桁に連結されておらず、特に応力集中が生じやすい。亀裂は内側の表面に生じており、腹板は貫通していない。この支点部はアンカーが若干浮いてシューが傾斜しており、支点沈下によ

る影響に斜角の影響が相まって、横桁面外方向への曲げ応力が作用したことが亀裂の発生原因であると思われる。
