## 新潟県中越沖地震により被災した高速道路トンネルの復旧について

東日本高速道路㈱長岡管理事務所 正会員 ○坂本 香  
 東日本高速道路㈱長岡管理事務所 藤本泰弘  
 東日本高速道路㈱長岡管理事務所 山田信行

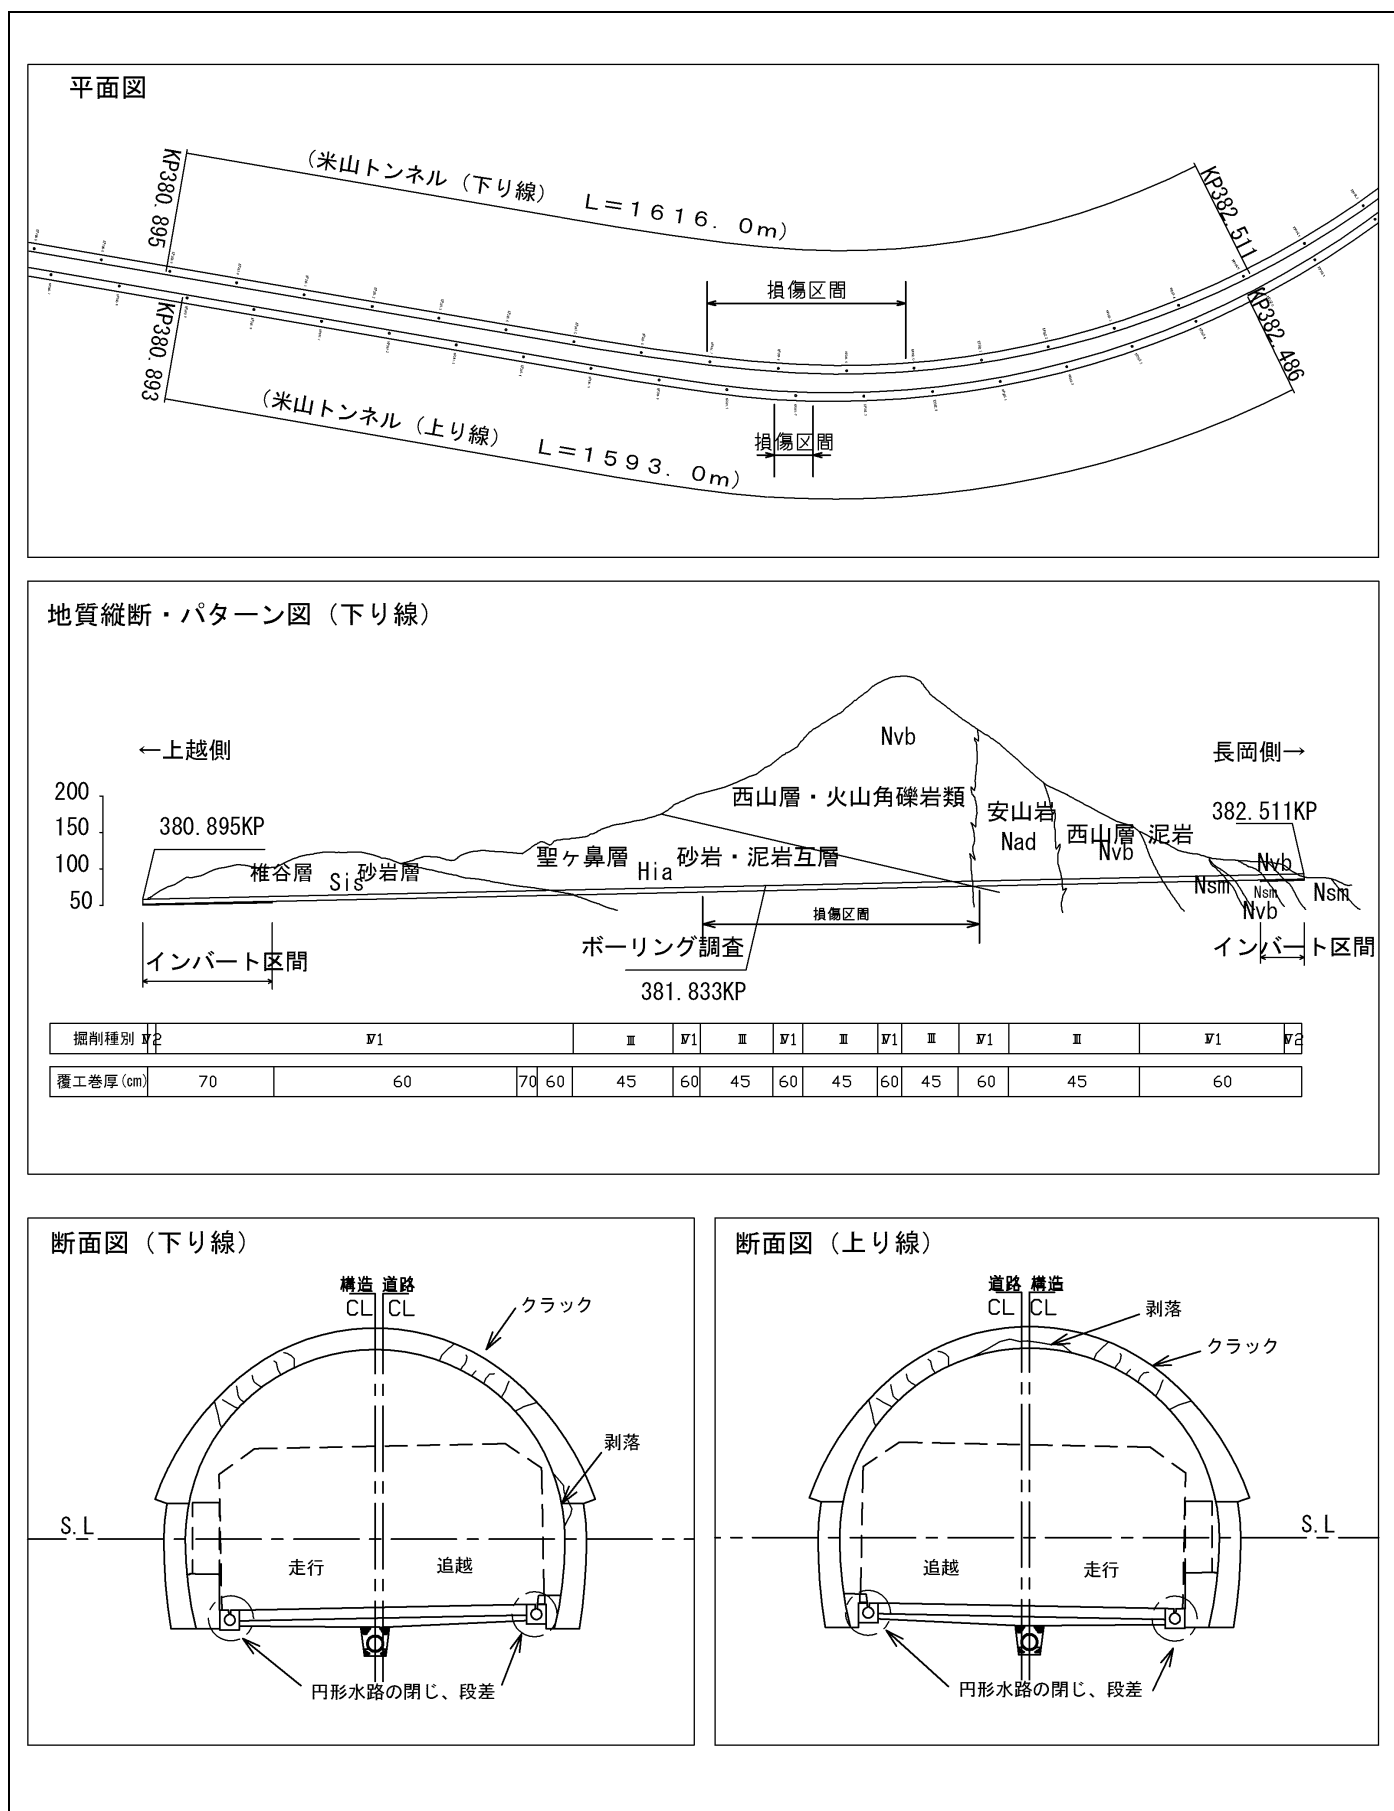
図-2 米山トンネルの被災状況等

図一2に被災状況、地質の状況、覆工厚、岩質区分等を示す。

被災は、下り線が約130m、上り線が約40mの範囲で発生し、アーチクラウン部の剥離(下り線が約30m、上り線が約10m)・クラック、側壁の剥落(下り線のみ)、円形水路の閉じ・段差等であった。

- ③ 安山岩貫入箇所及びその周辺地山は、安山岩貫入に伴い変質・脆弱化していることが想定できる。(安山岩貫入岩体の両側に低速度帯が存在)
- ④ 被害箇所は、硬質の安山岩と軟質の低速度帯部(椎谷層・西山層)の岩質変化部であり、軟質の低速度帯部においては特に地震時の変位が大きくなり、覆工コンクリートの剥落等の被害を被ったと考えられる。また、椎谷層・西山層は膨張性地山であり、被害を大きくした一因と考えられる。
- ⑤ 海側に位置する信越本線の米山第一トンネルも被災しており、弱層部が連続している可能性もある。

- ① 一般にトンネルの地震時の挙動は周辺地山の挙動に支配されるため、周辺地山と一体となって挙動する場合は安定していると言われている。これに対してこの被災箇所は、クラウン部背面に空洞が存在することや地質不良区間であり変位増幅が非被災区間と比較して大きく、覆工が変位に追従できず破壊に至ったと推定できる。
- ② 一般的なトンネル解析手法である「はりばねモデルによる骨組み構造モデル」での検討の結果、上り線の破壊過程を、クラウン部の圧壊→クラウン部がヒンジに→アーチ部にクラック発生、下り線をクラウン部の圧壊→クラウン部がヒンジに→側壁の破壊と仮定すると被害状況を説明できる。すなわち上り線は、クラウン部に外側引張の曲げが作用→クラウン部にクラック発生→さらにクラックが進展し圧壊→クラウン部がヒンジに→アーチ部に内側引張の曲げが作用→アーチ部にクラック発生。一方下り線は、クラウン部がヒンジに→側壁に受動土圧が作用→側壁上下半の打継部を中心に破壊となる。

応急復旧工事は、まず被害の大きかった上り線を通行止めし(下り線を対面通行)実施した。下り線は、上り線完了(地震発生から15日後に完了)の後、車線規制(走行、追越)の下で実施した(上り線完了から9日後に完了)。補修作業に先立ち叩き点検や浮き箇所の叩き落しを行ったが、路面の変状の予見やクラック等の進行性は確認できないことから、トンネル構造体としての健全性は確保されていると判断し、覆工コンクリートの応急対策として剥落箇所に対してクラック注入、断面復旧対策(ファイバー入り樹脂モルタル吹付け工法)さらに今後の剥落防止対策として炭素繊維シート貼付(トンネル軸方向1層、直角方向1層)を行った。なお、下り線は、損傷程度を考慮し炭素繊維シート貼付は実施していない。また、路肩部や円形水路の損傷箇所は機能を確保できる程度に部分的な補修を実施した。
