## 洗掘の被害を受けた橋脚の診断と応急工事計画について

本稿においては、維持管理マニュアル検査編「河川橋りょう等の不定期検査マニュアル」を踏まえ実施した不定期検査の報告として、①台風の概要、②当橋りょうの被害状況、③洗掘のメカニズムの考察、④洗掘の被害を受けた橋脚（12P）について衝撃振動試験による健全度判定、⑤復旧工事概要について述べる。

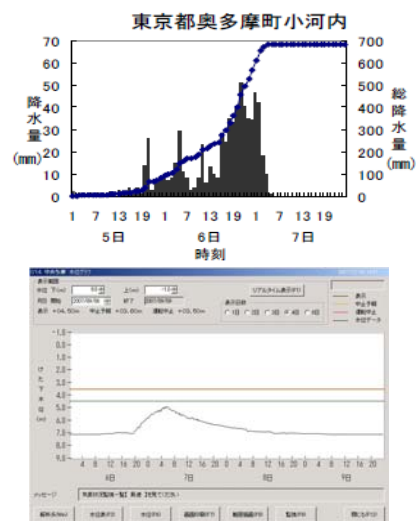
図 2 降水量及び水位変化

降り始めの 5 日 0 時から 7 日 24 時までの総降水量は、多摩西部を中心に 400mm を超えたところがあり、多摩川水系の上流にある奥多摩町小河内では 683mm、日降水量は 482mm と観測開始以来 1 位となり、時雨量についても 53mm と 9 月として観測以来第一位の記録的な台風となった。

以下に、東京都奥多摩町小河内の降水量の推移と、中央線多摩川橋りょうの水位変化を示す。

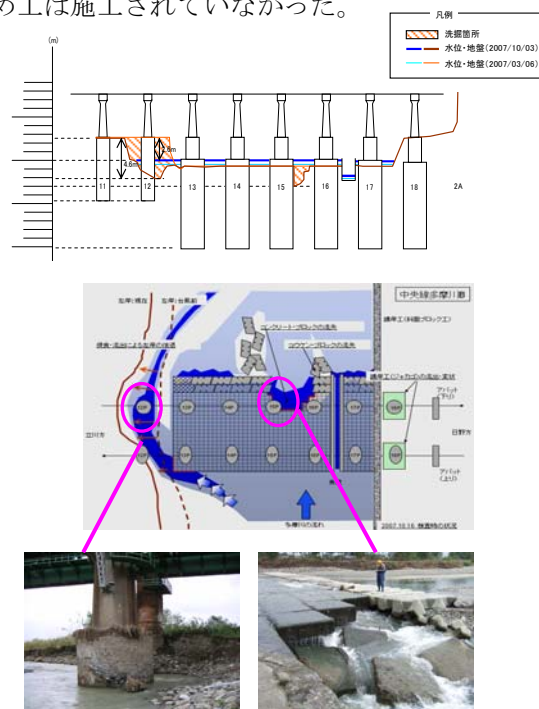
図 3 被害状況概略図

記録的な豪雨を観測した小河内から約 30km 離れた、中央線多摩川橋りょう（東京都日野市）においては、河川の氾濫により、コンクリートブロックの流出、侵食流出による岸の後退、橋脚（12P）周りの洗掘が確認された。なお、下図参照のとおり下線橋脚については、13～18P については根固め工実施済みであったが、12P についてはこれまで河川外であったため根固め工は施工されていなかった。

衝撃振動試験の結果より、洗掘の被害を受けたものの橋脚としては問題がないことから、復旧については、洗掘により流出した部分をふとん籠による元地盤高さまで戻すこととした。

さらに、15・16P 間のコンクリートブロックの流出についても、現状復旧を予定している。

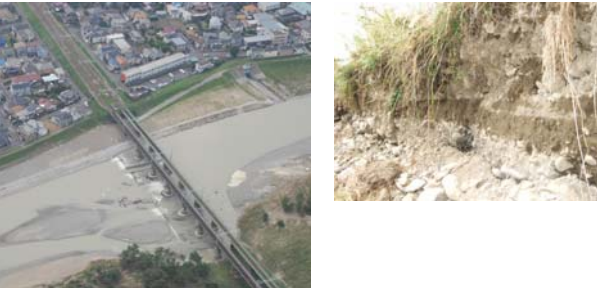
写真 1 12P 付近写真

今回の台風により被害があった、12 付近の洗掘のメカニズムについては、過去の河川工事状況や、台風後の現地踏査により次のように推測される。

一方、左側の岸については、護岸工事は行っていないため、橋りょうピア建設施工時の埋め戻し土のみとなっている。この埋め戻し土は、砂質土で玉砂利等が混入しており、軟弱な地盤となっていた。そのため増水により軟弱箇所である 12P 付近の埋め戻し土が次第にえぐられる形となった。

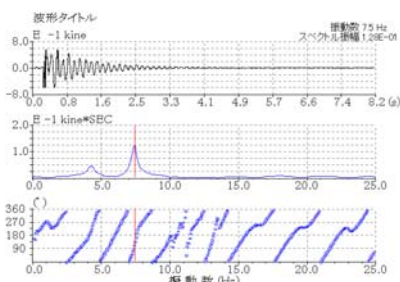
図 5 解析結果 (c h 2)

解析結果より以下の表 1 のような固有振動数の実測値を得た。

橋脚の固有振動数の決定は、スペクトル強度が卓越していることかつ、位相差分布図の中で位相差が 180° であることを条件に行った。

よって健全度指標 x は、7.5/7.401≒1.01 で健全度判定区分表より、橋脚の健全度として問題は少ないと判定できた。
