## 在来線橋りょう付近における陥没調査について

東日本旅客鉄道株式会社 正会員 ○清水 保 江面 剛  
猿谷 賢三 梶本 一郎

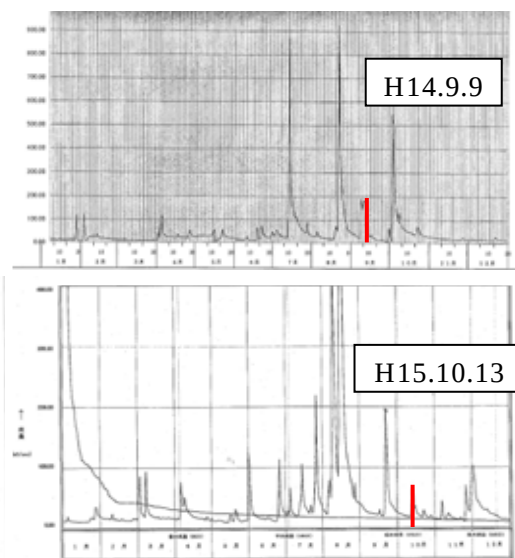
図-1 流量経月変化

現場踏査から現地が集水地形であり、降雨の影響が考えられることから、過去の陥没時期と付近の河川の水位（流量）変化との比較・検討を行った。陥没発生箇所付近の河川の流量変化を示した図-1を見ると、陥没した各日の流量はピークを取っている。また、双方とも20日前頃に流量が極端に高いことから、大雨（台風）が降っていたことが想定される。このことから、降雨が用水に流れ込む際に盛土内の土砂を吸い出していると考えられる。

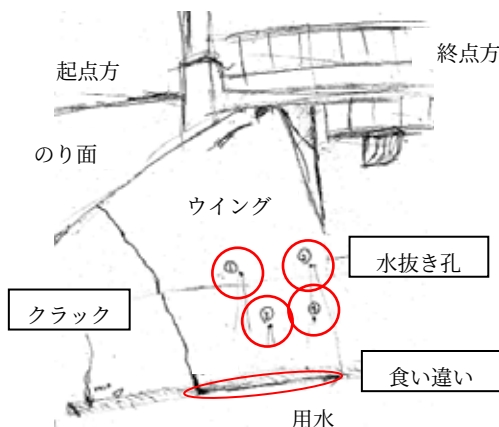
図-2 現地状況スケッチ

現地のロケーション等を確認するために、現地踏査を行った。現地は線路左手が山となっており、右手にはのり面があり、その下を用水が流れていた。土質は、付近の柱状図と同様のシルト・微細砂であった。山側の線路沿いには側溝が設置されており、用水側には土砂止壁と格子砕工が施工されていた。山側の側溝は微細砂により埋もれており、溜水痕が確認された。

その結果、ウイングにクラック（最大幅5mm）と数箇所の水抜き孔（φ30mm程度）が確認された。また、ウイングと底版の取合部にも、用水路に沿って深さ30mm幅15mm程度の食い違いのような変状が見られた。

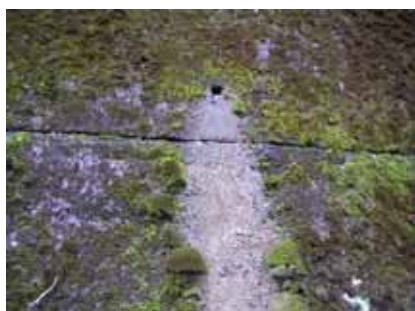
写真-1に示すように水抜き孔から土砂の流出が確認されたことから、ファイバースコープにより内部の状況を確認した。水抜き孔の内部調査は、高さ2.6m付近、1.3m付近の各2箇所、計4箇所について行った。写真-2に示すように全ての孔内で飽和状態の砂が確認され、貫入長としては、30cm～80cm程度であった。また、写真-3に示すように用水底面には10cm程度の微細砂（シルト）が堆積していた。

写真-1 水抜き孔からの土砂流出

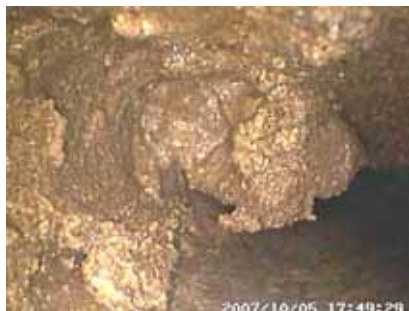
写真-2 水抜き孔内状況

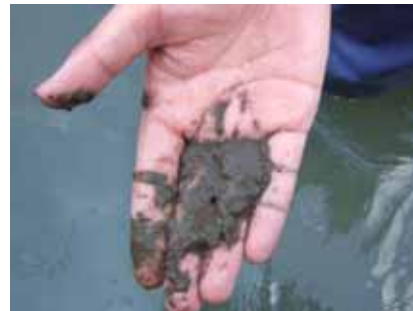
写真-3 用水堆積土砂

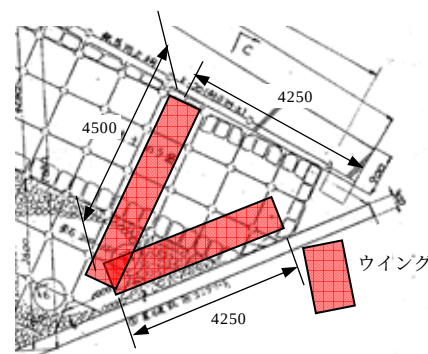
図-3 空洞探査箇所

水抜き孔内調査において、ウイング厚30～50cmに対して80cmまで貫入できたことから、ウイング背面に空洞や緩みが想定されるため、簡易式空洞探査機を用いて、背面状況の確認を行った。探査箇所は、図-3に示すように、格子枠工上から2ヶ所、ウイング表面について1ヶ所の計3ヶ所について行った。この結果、軌道直下の緩みは確認されなかった。しかし、ウイング背面や盛土内部で空隙および緩みが確認された。その中でウイング背面には水みちのような反応も確認することができた。

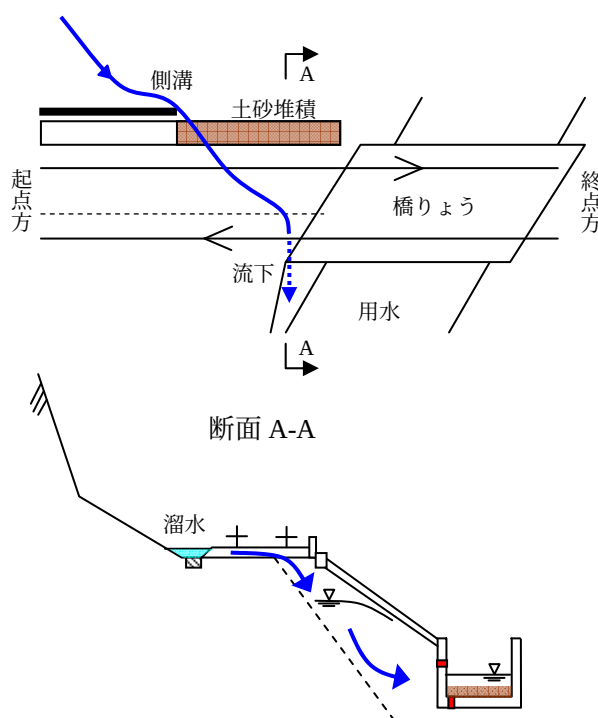
図-4 メカニズム概念図

大丸用水橋りょう付近は集水地形であり、橋台と盛土の接合部は集中的に流下しやすい構造であった。地質はシルト・微細砂であり、粒径が小さく流されやすい土質であった。ゆえに、降雨時、路盤上に停滞した雨水が接合部に流れ込み、ウイングの水抜き孔及びクラックから土砂が流出したと想定される（図-4）。これは、空洞探査によって確認されたウイング背面の水みちからも裏付けることができる。

以上のことから、約20日前の台風9号による大雨（月雨量444mm）により、水抜き孔やクラックから土砂が流出して形成された空洞が、9月30日からの雨（連続雨量38mm）と列車走行時の振動により、均衡が崩れ陥没が発生したと考えられる。
