1944年東南海地震等による鉄道被害と地盤の関係の考察

前橋工科大学 学生会員 ○太田知花
前橋工科大学 フェロー会員 那須 誠

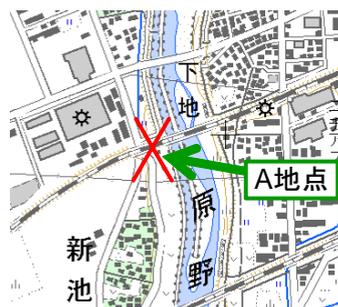
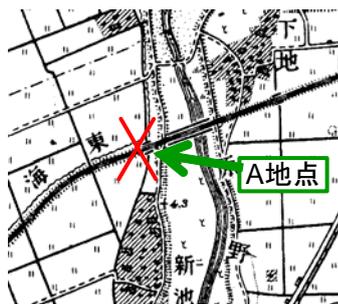
図1 A地点の地形図

掛川駅～袋井駅間のA地点(図1(a)⁴⁾)は、延長約100mが0.7～1m位、上下線盛土が沈下した¹⁾。場所は原野谷川の流域に位置し周辺は軟弱地盤で複雑で、昭和32年発行の地質図⁵⁾をみてもこの一帯は沖積層の礫・砂および泥の地層である。また昭和15年測量の地形図(図1(b)⁶⁾)と比べると、橋梁に隣接した盛土が沈下したことが分かる。橋梁は杭などがあって沈下が少なく隣接盛土が大きく沈下した。橋梁付近は自然堤防で地盤が良くその背後湿地の地盤が悪いため被害が生じたと考えられる。

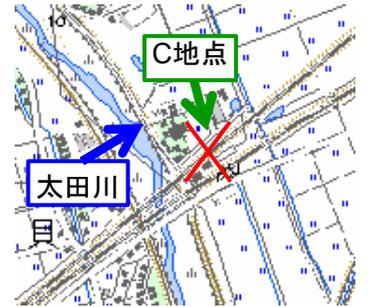
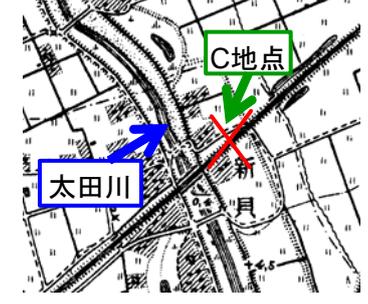
図3 C地点の地形図

線転覆し一部に火災が発生した²⁾。C地点は太田川の流域に位置し地盤は軟弱で複雑である。昭和32年発行の地質図⁵⁾をみてもこの一帯は沖積層の礫・砂および泥の地層である。昭和15年測量の地形図(図3(b)⁶⁾)と比べると道路が被害位置を囲むようにして通っている。その

袋井駅～磐田駅間のC地点(図3(a)⁷⁾)は、地震により150mにわたって上り線を運転中の貨車45両が脱

ためこの区画内の地盤は軟弱で、道路の砂質土地盤と軟弱地盤の境界部であると考えられる。

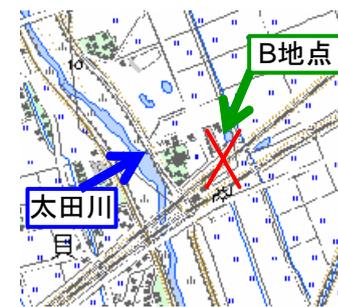
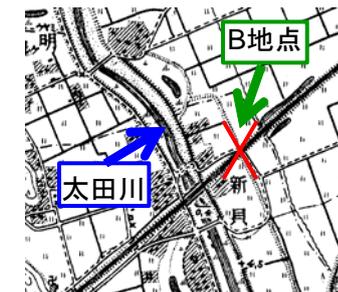
図2 B地点の地形図

袋井駅～磐田駅間のB地点(図2(a)⁷⁾)では、60～70mにわたり、上り線側盛土だけが最高2m位、山側にずれるような状態で沈下した。60両編成の貨物列車の中央部で44～45両脱線転覆した。3両は下り線を飛び越して駒洗川に車両を上向きにして転落した²⁾。B地点は太田川と駒洗川の間位置しており地盤は軟弱で複雑で、昭和32年発行の地質図⁵⁾をみてもこの一帯は沖積層の礫・砂および泥の地層である。昭和15年測量の地形図(図2(b)⁶⁾)と比べると被害位置の近くに溜め池のようなものがあり、溜め池を盛り土で埋め立て、そこを線路が横断している可能性があり、川の流れが変えられているので、旧河道部に盛土をしていると推定される。B地点では埋め立てた盛り土が地震で崩れ、通過中の貨物列車が転覆したと考えられる。

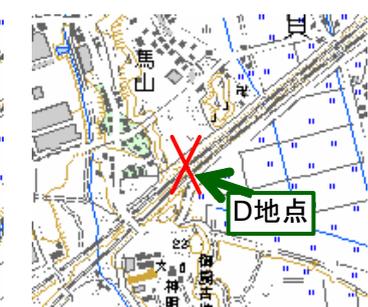
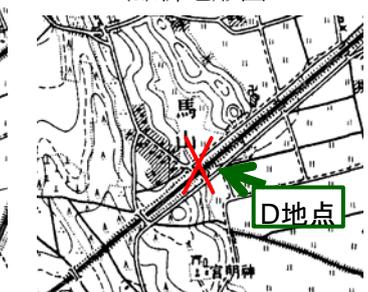
図4 D地点の地形図

袋井駅～磐田駅間のD地点(図4(a)⁷⁾)は、運転中の貨車17両が脱線転覆し、上下線とも盛土が延長約50～60mにわたって最高70cm沈下した¹⁾。太田川の流域にあるため地盤は軟弱で複雑、比較的高い盛土をしている。昭和32年発行の地質図⁹⁾をみると、ここは沖積層の礫・砂および泥の地層と磐田原礫層及び三方原礫層の礫・砂及び泥の地層との境界部にある。また、盛土が地震で崩れたのは異種地盤状態にあったことが被害要因の1つであると考えられる。

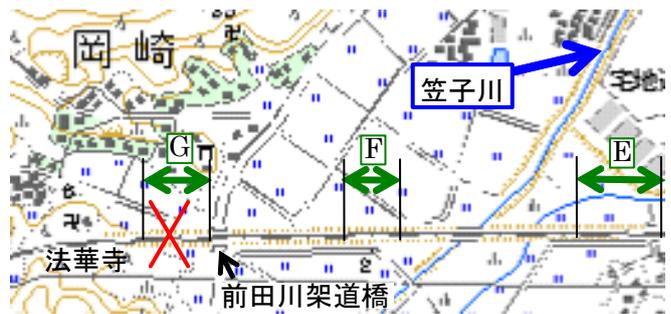
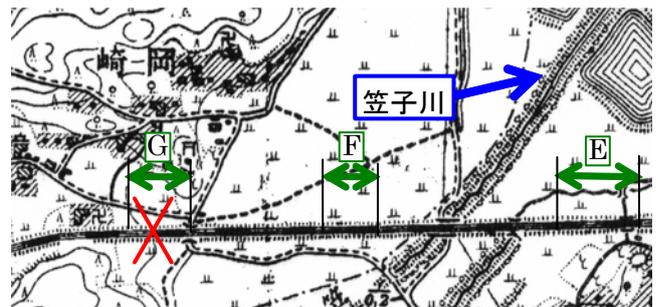
図5 鷺津・新所原間 E-G 地点の地形図

鷺津駅～新所原駅間の3箇所E～G地点(図5(a)⁸⁾)の盛土が4～10mの深さに崩壊した(崩壊土砂量約6,500m³)¹⁾。ここは浜名湖沿岸の低地でこの周辺は昭和の始めに湖面を埋め立てた地域が多い。また昭和32年発行の地質図⁹⁾をみると被害位置は沖積層の礫・砂および泥の地層と西浜名累層の砂礫及び泥の地層の境界部に当たる。そのため異種地盤状態であったことが、盛土が地震で崩れた要因であると考えられる。また、図5のE～G地点付近の標準貫入試験のN値による基盤(硬質地盤)深さ分布を示す図6(a)¹⁰⁾、(b)や地盤面の海拔標高をみると、この付近一帯では線路付近で地盤の基盤(硬質地盤)が海側(南側)から山側(北側)にかけて急に深くなっていることが分かる。従って、地盤内の基盤が山側に急変して傾斜していたため盛土が山側に崩壊したことが推定される。
