## 木更津市郊外にある宅地の擁壁の実態調査とその分析

木更津高専 学生会員 ○河津恵美

木更津高専 正 会 員 鬼塚信弘, 金井太一

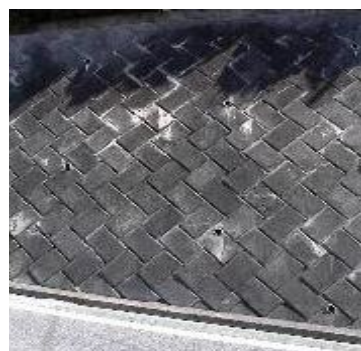
写真-1 間知ブロック練積み造<sup>1)</sup>

コンクリート製のブロックを継ぎ目にコンクリートを用いて積み上げることにより一体性を有した擁壁である（写真-1）。調査対象地区で最も多くみられる擁壁である。

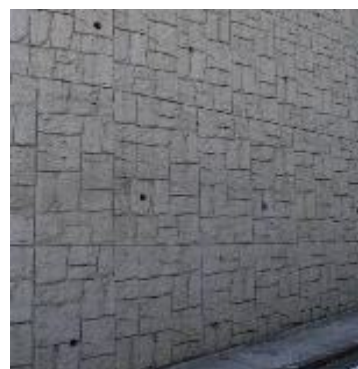
写真-2 鉄筋コンクリート造<sup>1)</sup>

壁及び床版には、土圧を受けるために必要な鉄筋が配筋される。様々な立地条件に合わせて、構造計算により造ることができる（写真-2）。調査した地区において、新しく建てられた宅地に多くみられた。

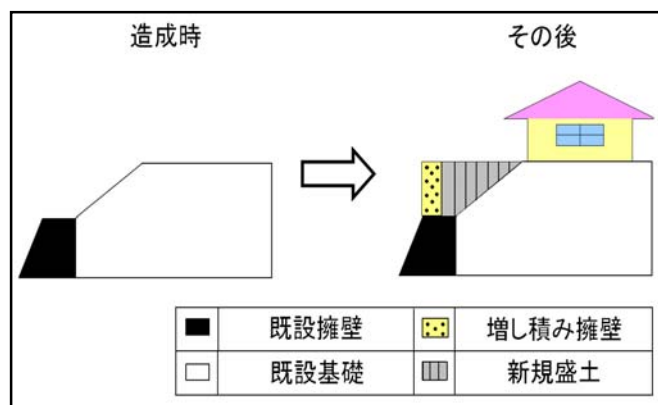
図-1 増し積み擁壁概要図

の擁壁が支えている住宅基礎に新たに盛土を施し、既設の擁壁にさらに擁壁を付け足したものである（図-1）。

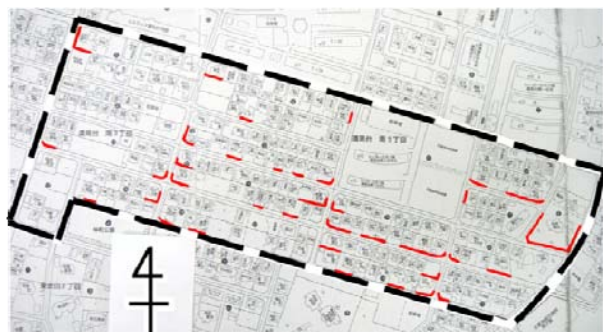
図-2 調査対象地区の増し積み擁壁位置

区で、実線で印している箇所が増し積み擁壁の位置を指している。最初に増し積み擁壁を目視による外観調査で行ったところ、擁壁の数は146箇所確認できた。その内、41箇所は増し積み擁壁で、対象となる地区の3割が増し積み擁壁であることが分かった(図-2)。
