## 群馬県内の地すべり被害と地盤の関係

前橋工科大学 学生会員 ○後藤準也

## 1.はじめに

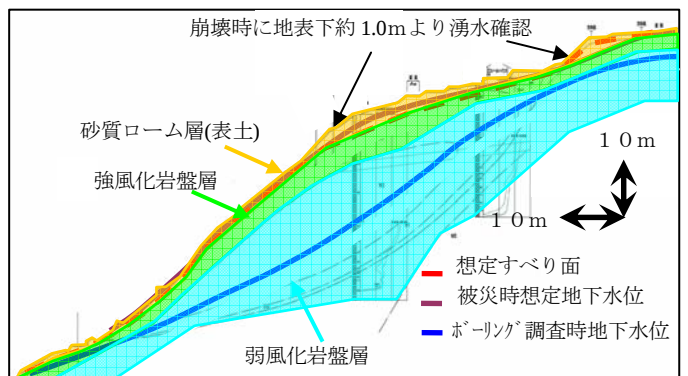
図1 藤岡市保美濃山地区地盤想定図(表1のNo.1)<sup>2)</sup>

この地すべりは、平成19年9月の台風9号により発生した。図1より本地すべり地は沢地形にあり、東沢が地すべりブロック上部から下部にかけて流れている。

| 番号 | 調査箇所 | 被害日時 | 地すべり発生原因 |
|---|---|---|---|
| 1 | 藤岡市保美濃山地区(図1) <sup>2)</sup> | H19.9.5<br>～9.7<br>台風9号 | ・ほぼ全ての層が、風化岩盤で構成<br>・豪雨による、地下水位の上昇<br>・水の浸透による、ブロック自体の自重の増加 |

地すべりブロック頂部に発生した段差を伴うクラック(約10cm)は、地すべりブロック全体が下方に移動したために生じたクラックである。また、地すべりブロックの移動に伴い、ブロック内部で土砂の崩壊が見られた。またこの土砂は東沢に流出し、下流部まで被害を及ぼしている<sup>2)</sup>。なぜこのような地すべりが発生したのか、ボーリング柱状図等により推測する。本地すべり地の地盤の特徴は、ほぼ全ての地層において強風化岩盤及び弱風化岩盤に変化している。また、風化岩盤に挟まれて砂質粘性土があり今回の地盤の中では、比較的透水性の高い層が見られる。地すべり発生の原因としては、集中的な豪雨により、表土から多大な水がブロック内部に浸透して地下水位を上昇させ、これが強風化岩盤に変化した層まで達し、この層がすべり面となり地すべりが発生したと推測できる。また、多大な水の浸透により、ブロック自体の自重が重くなり、不安定となったため、発生したことも原因と考えられる。

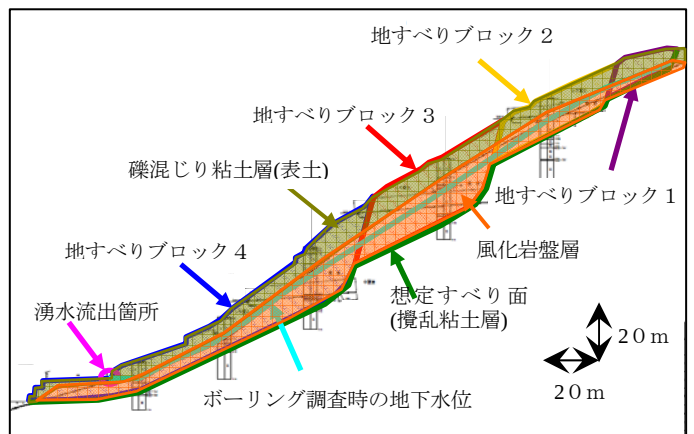
図2 南牧村星野寺ノ上地区地盤想定図(表1のNo.2)<sup>3)</sup>

| 番号 | 調査箇所 | 被害日時 | 地すべり発生原因 |
|---|---|---|---|
| 2 | 甘楽郡南牧村星野寺ノ上地区(図2) <sup>3)</sup> | H19.9.5<br>～9.7<br>台風9号 | ・ほぼ全ての層が、風化岩盤で構成<br>・豪雨による、地下水位の上昇<br>・攪乱粘土層(軟弱層)が風化岩盤に挟まっているおり、これがすべり面となった<br>・水の浸透による、ブロック自体の自重の増加 |

星尾寺ノ上地区の地すべりは、平成 19 年 9 月に上陸した台風 9 号により発生した(図 2)。ここでは被害としては人家等への被害は無かったが、立木の倒壊やブロック内部での崩壊が多々見られた<sup>3)</sup>。なぜこのような地すべりが発生したのか、ボーリング柱状図等により推測する。ボーリング調査結果より、本地すべり地の地盤は 2.1 と同様にほぼ全ての層が風化岩盤により構成されている。この風化岩盤に挟まれて非常に軟弱な攪乱粘土層が見られる。この層は地表から約 4m 程度の位置にあり、これが元々軟岩だった岩盤の亀裂から水が浸透し、風化及び破碎して形成されたと考えられる。地すべり発生の原因としては、攪乱粘土層がすべり面となり、これにより通常の雨でも下方に数ミリずつ下方に移動していると考えられる。

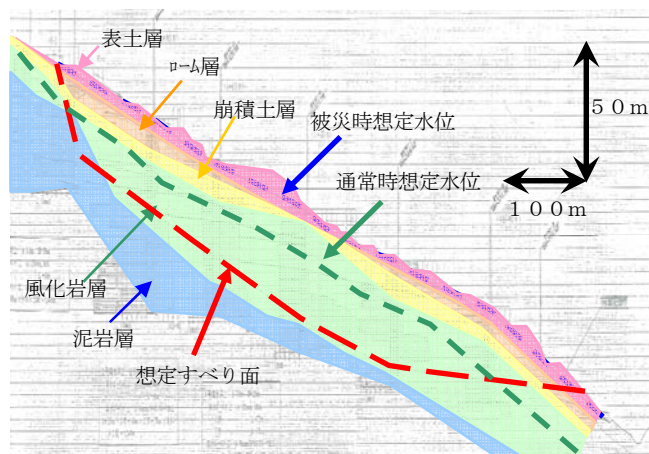
図 3 小野上村田野地区地盤想定図(表 1 の No. 3)<sup>4)</sup>

| 番号 | 調査箇所 | 被害日時 | 地すべり発生原因 |
|---|---|---|---|
| 3 | 北群馬郡小野上村田野地区(図3) <sup>4)</sup> | H10.8.24<br>～9.1<br>集中豪雨 | ・ほぼ全ての層が、風化岩盤で構成<br>・豪雨による、地下水位の上昇<br>・地すべり地周辺が約45°の急斜面で取り囲まれており、これが地すべりの滑落面となった<br>・水の浸透による、ブロック自体の自重の増加 |

田野地区は昭和 40 年に地すべり防止区域に指定され、昭和 51～57 年に地すべり対策工事が実施された。しかし、平成 10 年 8 月 24 日～9 月 1 日に総雨量 352mm の集中豪雨に見舞われ、地すべりブロック頭部から中腹にかけて亀裂及び地すべりが発生し、住民が一時避難する事態となった。図 3 より本地すべり地には小野子火山本体を構成する溶岩をはじめとする火山噴出物が広く分布している。小野子火山の基盤を構成するのは第三紀中新世の小野上層である。この層は固結度が低いためわずかな衝撃により容易に破碎する層であり、当地すべり地区もこの層の分布域にある<sup>4)</sup>。なぜこのような地すべりが発生したのかボーリングデータ等により推測すると、本地すべり地についても 2.1 と同様にほぼ全ての層が風化岩盤により構成されているが、この風化岩盤は小野上層であるため他の箇所よりも非常に破碎しやすいと言える。また、一部強風化岩盤の間に比較的風化していない中風化岩盤が挟まっている。これは小野子火山の活動により形成されたと考えられ、この層がすべり面となり地すべりが発生したと推測できる。地下水位については、通常時は G L から約 25m 付近にあり、この地盤に対応するのは透水性が高い弱風化岩盤である。上位の層については、強風化岩盤で透水性が非常に悪い。このため豪雨時には透水能力以上の水が浸透するため地下水位が上昇し、中風化岩盤に達し、地すべりが発生したと考えられる。
