## ハリケーン・カトリーナによる堤防被害と地盤の関係

前橋工科大学 学生会員 ○平沢野土香

前橋工科大学 フェロー会員 那 須 誠

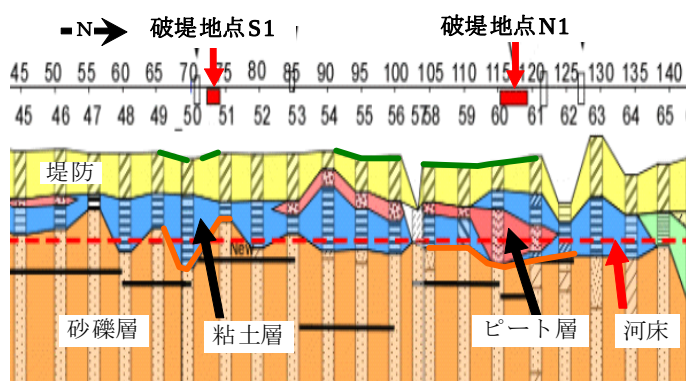
図1 London Av. Canal の東側堤防土質縦断面図<sup>1)</sup>

1) 図1は London Av. Canal の東側堤防の土質縦断面図である<sup>1)</sup>。地盤の構成は砂礫層、粘土層、一部粘土層の間にPEAT層となっている。現在の河床が赤点線で示されている。破堤地点 S1 は粘土層底面の急傾斜部の上端付近に位置し、同 N1 は極厚PEAT層底面の急傾斜部に位置する。図1をみると、緑色線で示したよう

に破堤防上面に傾斜があり、さらにPEAT層が厚く堆積している所の堤防上面の標高が低くPEAT層の圧縮性の大きい性質が現れている。

このように図1と図2を比較すると、粘土層底部は東側のS1で大きく西側のS2ではなだらかでほぼ平らである。そして、PEAT層の厚さもN2よりN1の方が大きく、PEAT層底部はN1では傾斜しているがN2ではほぼ平らになっている。従って、東側堤防は西側堤防より地盤条件が悪くて、西側堤防よりも早く破堤し

て水が堤外地に流れ込んだため、西側堤防はほとんど被害を受けずに済んだことが考えられる。

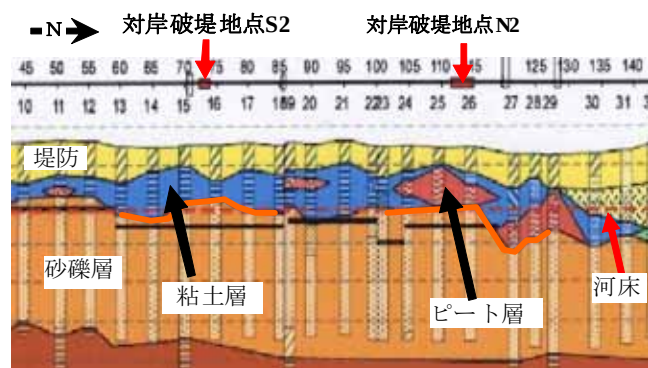
図2 London Av. Canal の西側堤防土質縦断面図<sup>1)</sup>

2) 図2は London Av. Canal の西側堤防の土質縦断面図である<sup>1)</sup>。堤防の下に粘土層が不均一の厚さで堆積している。破堤 S1 の対岸地点 S2 は粘土層底面の緩い傾斜部の上端付近に位置し、破堤 N1 の対岸地点 N2 は厚いPEAT層底面のほぼ水平部に位置する。

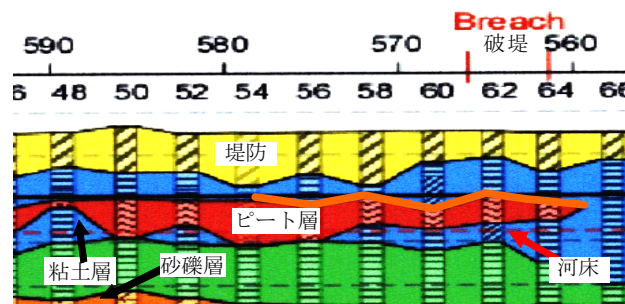
図3 17th St. Canal の東側堤防土質縦断面図<sup>1)</sup>

3) 図3は17th St. Canalの東側堤防の土質縦断面図である<sup>1)</sup>。破堤はピート層と粘土層の互層のあるところで、しかも粘土層底面傾斜の急変部で発生している。

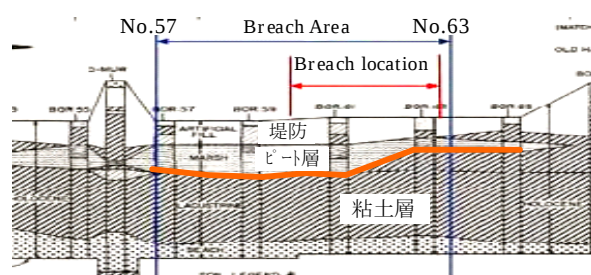
図4 17th St. Canal の西側堤防土質縦断面図<sup>2)</sup>

4) 図4は17th St. Canalの西側堤防の土質ボーリング図である<sup>2)</sup>。東側堤防の破堤区間の対岸にあるBreach areaにはピート層と粘土層があり、その中のピート層底面はU字型谷形状を示す。

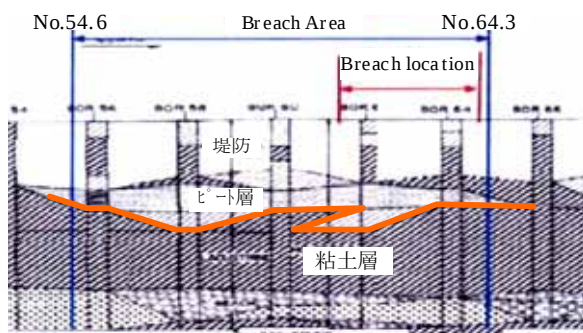
図5 17th St. Canal の東側堤防土質縦断面図<sup>2)</sup>

5) 図5は17th St. Canalの東側堤防の土質ボーリング図である<sup>2)</sup>。ボーリングNo.54.6~64.3間のBreach locationのピート層底面が図4と同様にU字型谷形状を示し、その中の破堤区間(Breach area)はピート層の右側の谷斜面部に当たる。しかも、このピート層は西側堤防よりも厚く堆積している。従って、東側堤防が破堤したのは西側堤防よりも地盤条件が悪かったためと考えられる。

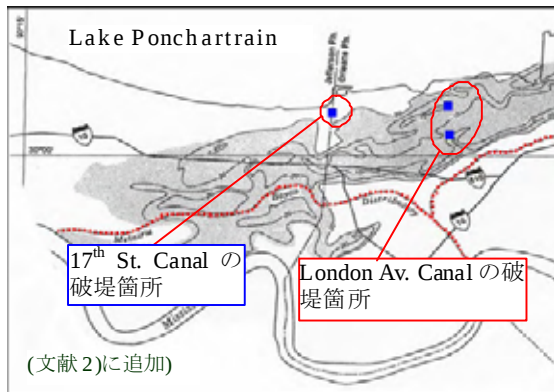
図6 The buried beach ridge の表面の等高線<sup>2)</sup>

6) 図6は湖岸沿いの埋没beach ridge表面の等高線を示す<sup>2)</sup>。London Av. Canalの破堤箇所付近の等高線を見ると、その中の2箇所とも谷地形ところに位置しており、17th St. Canalの破堤箇所は谷地形の湖への出口付近に位置していることが分かる。

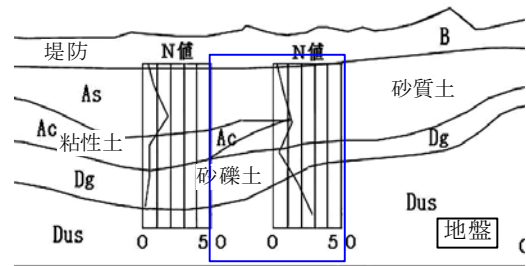
(a)右岸堤防地盤(無被害)

図7、8は日本における2000年東海豪雨における名古屋市の新川堤防と、2004年福井豪雨における福井市木田地区の足羽川堤防の破堤箇所と無被害箇所の地盤断面図を示す<sup>3),4)</sup>。これらの図をみると、地盤の横断方向、縦断方向に関係なく地盤の変化点で土層底面が比較的急に傾斜する所(旧河道部と考えられる)で破堤が発生し、土層がほぼ水平平行に堆積している所で破堤が発生していないことである。従って、ニューオーリ

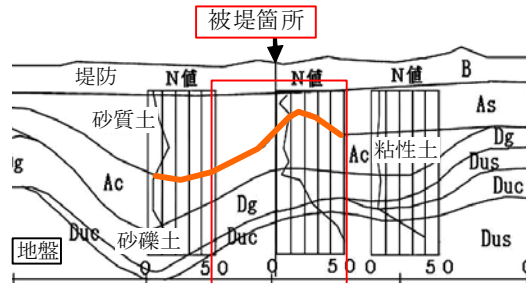
(b)左岸堤防地盤(破堤有)

ンズのLondon Av. Canalや17th St. Canalの破堤も粘土層やピート層の底面が比較的急に傾斜している所で発生しているので、日本の場合と同様な地盤構造の所で発生していることが分かる。
