## 在来線路盤陥没の調査・対策について

東日本旅客鉄道株式会社

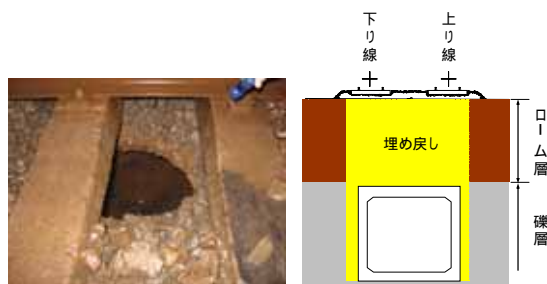
これまでに開削トンネル上部で地表面の沈下とその対策が報告されてきた<sup>1)</sup>。その中で、今回報告する区間は開削トンネルの上部を営業線（複線）が走っており、陥没が発生している区間で安全・安定輸送を脅かしている。当該区間は、昭和62年～平成元年にかけて対策工として薬液注入（CB）を行っているが、その後も表-1に示すように数度の路盤陥没が発生している（写真-1）。そこで、当該区間について資料調査及び現地調査を行い、陥没のメカニズムを解明することで効果的な対策を行ったことを報告する。

写真-1 陥没例

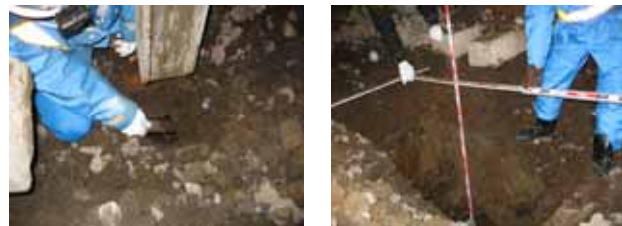
図-3 空洞探査結果例

まず、路盤の現状を知るために、空洞探査を行った。その結果、図-3中赤丸で示すように空洞と認められる箇所が点在していた。その中でも過去の陥没実績や浅い箇所での確認された緩み・空洞に重み付けを行い、優先順位を付け応急対策として強制振動を行った。その結果、表層付近の緩みを解消することができたが、同箇所にて再度陥没が発生した。そのため、道床・路盤を掘削し、土中の状況を確認したところ、写真-2に示すように、強制振動の跡の下部に大きな空洞を確認した。これは図-4に示すように、過去に注入した層の下部に大きな空洞ができていたことによるものと考えられる。これにより、注入層の下に空洞・緩みが存在していることが明らかとなった。なお、強制振動箇所について、入念なつき固めを行い、同様に碎石が抜ける箇所についてはクラッシュランによる埋め戻しを行った。

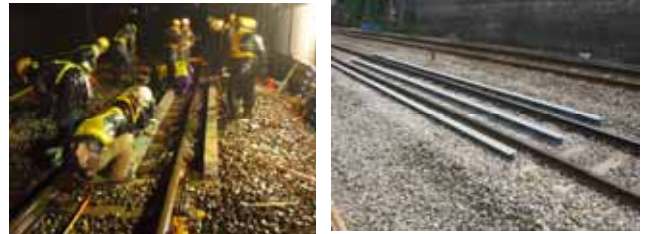
その後、強制振動の効果を確認すべく、路盤の状況を確認すべく再度空洞探査を行った。空洞探査の結果は、前回大きな空洞・緩みが確認されていた箇所については解消することができていたが、細かい緩み等はまだ確認されたため、7～9月の雨季において安全・安定輸送を確保するために、吊桁を施工した（写真-3）。

写真-3 吊桁施工

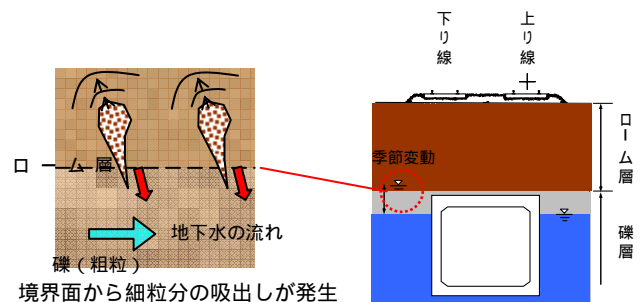
図-5 陥没発生メカニズム

陥没発生メカニズムを解明すべく、土質調査及び地下水調査を行った。土質調査から、当該区間の地質は、資料と同様に、全体的に多孔質はローム層が GL-0.5m～-5.5m 程度まで存在し、その下には礫層があることを確認することができた。また、地下水位は付近の変動と類似しており、季節変動を伴っていた。その変動は、ローム層と礫層の境界を跨ぎ変動していた。陥没は7月～11月の地下水位が高い時期に多く発生していることから、次のようなメカニズムを仮定した（図-5）。

トンネル左側の地下水位が上昇することでローム層（埋め戻し土含む）に達し、その地下水位により細粒分が吸い出される。これにより、ローム層と礫層の間に空洞ができ、これが列車振動等により崩れることで空洞の応力が再配分され、緩みを伴いながら空洞は拡大していく。そして、空洞は浅い位置に達し、均衡が崩れ、道床と共に落込み陥没が発生すると考えられる。
