## 中性化により損傷を受けた RC 桁の劣化度診断

J R 東日本(株) 正会員 ○井口 重信  
 J R 東日本(株) 原田 悟  
 J R 東日本(株) 正会員 松田 芳範

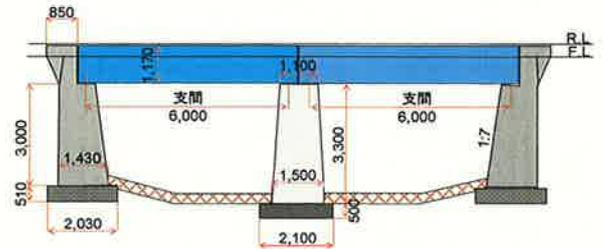
写真-1 対象構造物全景

対象構造物は、線路方向に2連、線路直角方向に5連の計10連のRCスラブ桁で、いずれも支間6.0mのRCスラブ桁である。対象構造物の全景を写真-1に示す。建設年は1944年であり経年は64年である。下部は通年を通して河川の流水はあり、通常は桁下面にまで流水や飛沫が至るほどの水位ではない。しかし、高水時には桁が水に浸かるといった高さまで増水したこともあった。また、現地は、冬季には日平均気温が氷点下になる日も多く、寒暖の影響も少なからずある場所である。

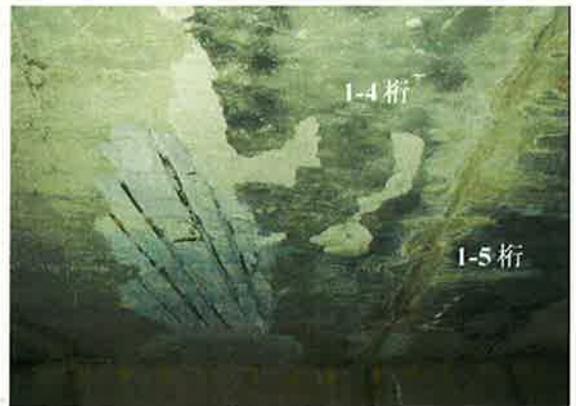
写真-2 RC桁下面状況 (1-4桁)

外観調査の結果、1-2桁と1-3桁、2-1桁と2-2桁、2-2桁と2-3桁の境目付近の劣化が著しく、過去に補修部分にも劣化が見られた。また、1-4桁のスラブ下面においても、コンクリートの剥離が生じており主鉄筋裏側まで剥離していた箇所もあった。

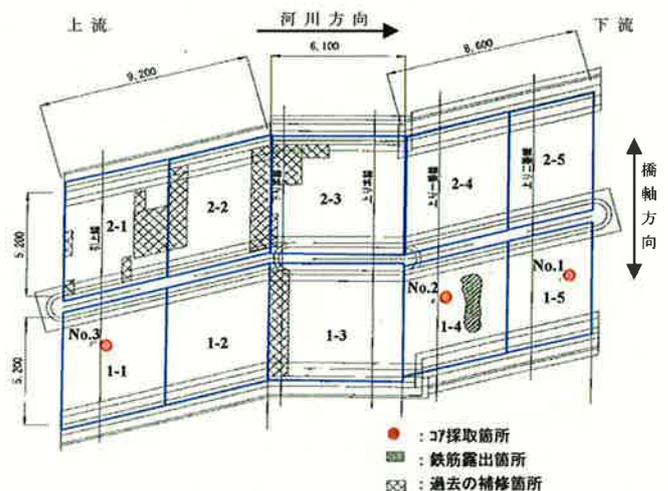
図-1 外観調査結果

RC桁下面の状況を写真-2に、概観調査結果を図-2に示す。なお、図-2のNo.1~3の位置は、後述するコンクリートコアの採取箇所である。

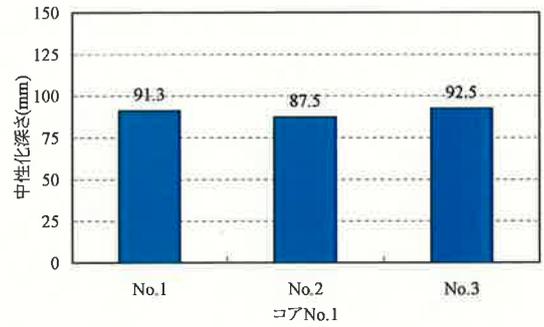
図-2 中性化深さ

(2) 中性化深さ 各コアの中性化深さを図-2に示す。各コアともに中性化深さは90mm程度あり、主鉄筋背面位置まで中性化が進行していると思われる。No. 1 のコア付近には鉄筋が混在していたが、鉄筋が腐食している様子は見られなかった。

以上の調査結果から、コンクリート剥落の原因は中性化によるもので、中性化は鉄筋かぶりと同程度まで進行していると思われる。モルタル分を多く含む比較的低品質なコンクリートにより打設されたために、桁下面かぶりコンクリートが剥落したと推定される。主鉄筋位置より上側については、コンクリートに脆さは見られず、圧縮強度も設計基準強度を確保出来ていると思われ、鉄筋の腐食も軽微であることから当面の耐力上の問題は無いと思われる。鉄筋に腐食は、桁端辺などの桁上面からの水が周り込みやすい箇所によく見られ、今後の注意が必要だと思われる。

今回の調査結果より、桁下面全体の、脆弱部分のはつり落とし、断面欠損箇所の修復および、中性化の抑制工を計画している。中性化抑制工については、電気浸透原理を利用した再アルカリ化工法と浸透性吸水防止剤塗布工法の2種類を施工する予定である。今後、対策工の効果確認を続け、工法の比較検証などを行なっていきたい。

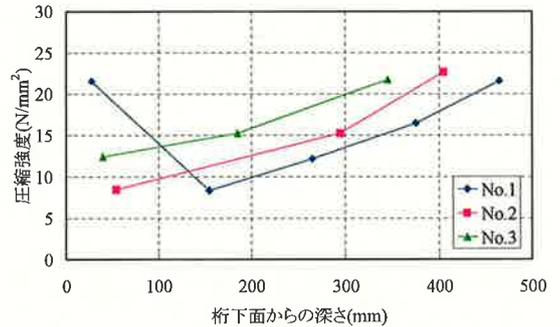
図-3 桁下面からの深さと圧縮強度

(3) 圧縮強度 各コアの桁下面からの深さと圧縮強度の関係を図-3に示す。No. 1 のコアは表層部の強度が21 N/mm<sup>2</sup>程度となっており、それ以深では強度は低下し、深さ500mm程度で表層部と同程度となっている。No. 2 およびNo. 3 のコアでは、表層部の強度は10N/mm<sup>2</sup>程度であり表層部から深部に向かって強度が高くなる傾向にある。これより、No. 1 については、500mm以深、No. 2 およびNo. 3 については、桁下面から300mm以深の位置では、想定される20N/mm<sup>2</sup>の設計基準強度が保有されていると思われる。

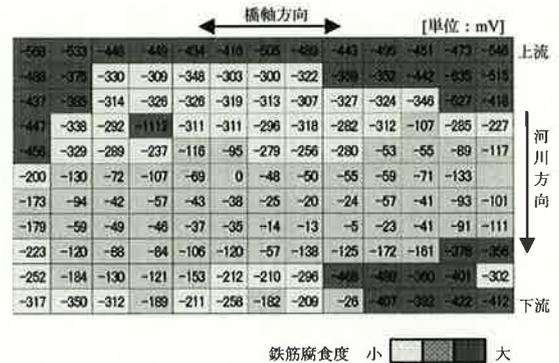
図-4 鉄筋腐食度計測結果 (1-2 桁)

鉄筋の腐食状況を調査するため、自然電位法により鉄筋腐食度調査を行った。ここで行った方法は、非破壊で調査を行なうためにJSCE-E601-2007<sup>1)</sup>の方法と異なり、基準極および測定極の両方をコンクリート表面に当てて両極の電位差を計測した。計測結果を図-4に示す。図-4より、鉄筋の腐食が進行しているのは桁の端辺付近に多く、スラブ中央付近は腐食度が小さいことがわかった。なお、この傾向は他の桁についても同様に見られた。鉄筋腐食が著しく、コンクリート片が剥落している箇所においても錆による鉄筋の断面欠損は、ごくわずかであることから耐力上問題となるような鉄筋の腐食は生じていないと思われる。
