中央線小仏トンネル変状調査

東日本旅客鉄道株式会社 正会員 丹澤 裕太郎 正会員 松沼 政明
 正会員 猿谷 賢三 正会員 岩崎 浩

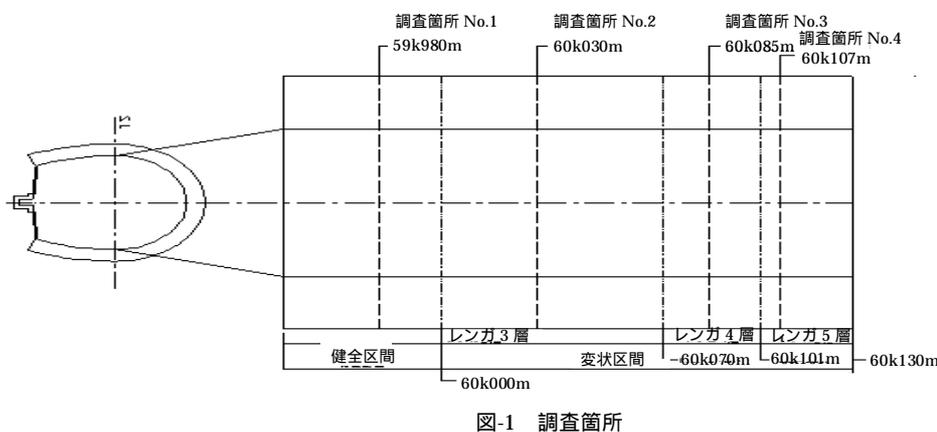
図-1 調査箇所

小仏トンネルの出口から 130m（60k000m～60k130m）において壁面からの漏水が認められている。また、凍結・融解の影響を受けたと思われる、吹き付けコンクリートの剥落が同区間に見られる。

調査は、健全区間、変状区間（レンガ3層）、変状区間（レンガ4層）、変状区間（レンガ5層）の4箇所を対象に実施する。（図-1参照）
