## 住宅地に近接した鋼製桁のあおり対策について

J R 東日本 正会員 ○磯崎 司 J R 東日本 正会員 猿谷賢三  
J R 東日本 正会員 中村正太郎 J R 東日本 正会員 栗林健一  
J R 東日本 正会員 江面 剛

名称：本宿架道橋

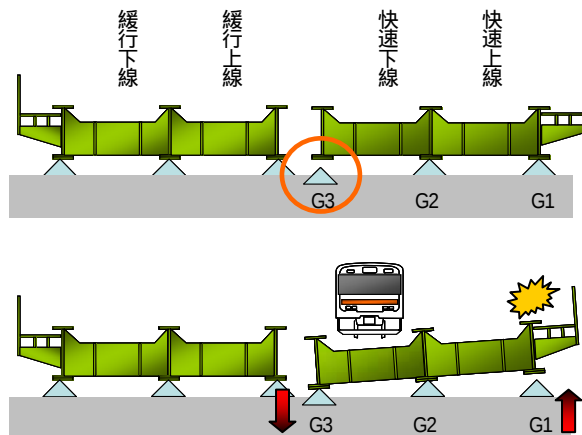
図—1) あおり発生メカニズム

至近距離からの調査とダイヤルゲージによる測定の結果、快速下線沓座（G3）にてソールプレート下部に 7mm の隙間があることを確認した。そのため、快速下線列車通過時に、G1 部で上向きの 5mm のあおり、G3 部で下向きに 6mm のあおりが発生していることを測定により確認した。（図 - 1 参照）

異音については、このあおりを起因として快速上線

側橋側歩道付近で付帯物が擦れるような音を発していたが、線路側および桁下からの調査を行ったものの箇所の特定には至らなかった。

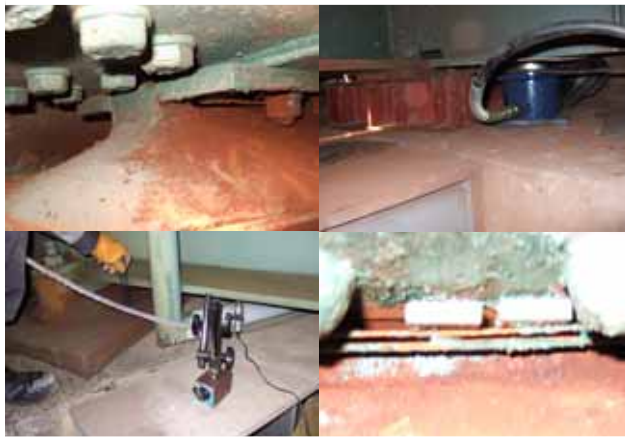
写真—2) 左上: G3 沓座状況 右上: 使用した油圧式ジャッキ  
左下: ダイアルゲージによる計測 右下: 挿入したプレート

異音の原因であるあおりを抑えるため、G3 部ソールプレート下部の 7mm の隙間に対してフィラープレートの挿入方法について検討した。

検討材料として課題が幾つか挙がったが、緊急性を考慮し、現地で行える最善の方法を選択し実施に至った。下記に検討内容と対策方法をまとめる。

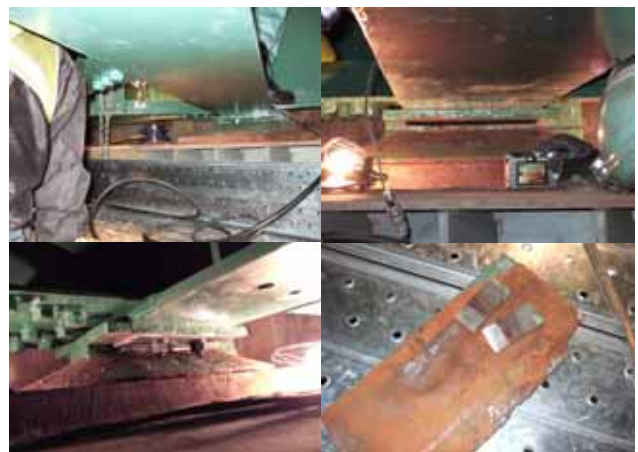
写真—4) 左上: ジャッキアップ状況 右上: HTB 撤去、清掃後の隙間  
左下: 厚さ 8.3mm の PL 挿入、右下: 応急で挿入した PL と過去に挿入したプレート

恒久対策は、G3 部のソールプレート下の 7mm の隙間に対して、3mm のジャッキアップ、応急対策のプレートの撤去、前面の高力ボルトの撤去、支承部の清掃後、プレートの挿入とすることとした。

挿入するプレートの形状は、バラベットの血リベットの撤去が困難なことから、タイプ の形状を選択した。(表 - 3 参照) 厚さは、古いプレート片が隙間に

残留していることから、1.6、2.3、3、3.2、6、9mm の 6 枚を準備し現場合わせすることとした。
