## 小規模橋梁の予防保全に関する現況調査

国立高専機構 木更津高専 正会員 佐藤恒明  
木更津高専 環境都市工学科 矢部丈博 羽山裕樹

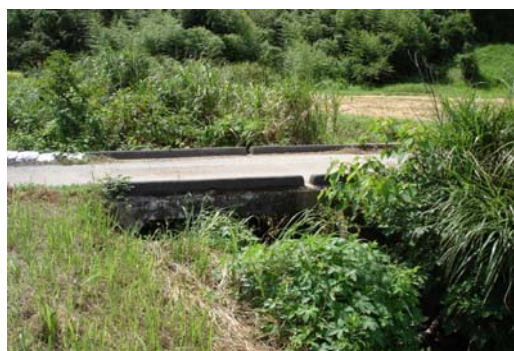
図 - 3(a),(b)に示すように幅員が比較的狭く、前後の道路状況から大型車の進入ができない橋梁がほとんどであった。周囲は農耕地で人家も少なく、農地専用と思われる橋もある。埴生川に架かる橋梁の中に多数見られる同一形式の橋は、建設時期が昭和 40 年前後に集中している。2 トン車以上通行禁止と表示した橋梁も散見され、橋軸方向に H 鋼材を平行に配置して、鋼板で覆って通行を確保した応急対策は、大型車が進入しない小規模橋梁では有効であろう。

図 - 3 (a) 馬登川上流域に架かる橋梁

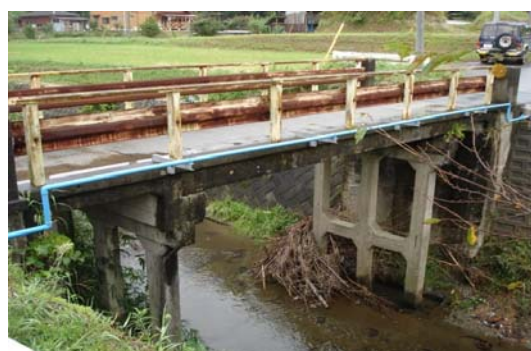
図 - 3 (b) 埴生川に架かる同一形式の橋梁

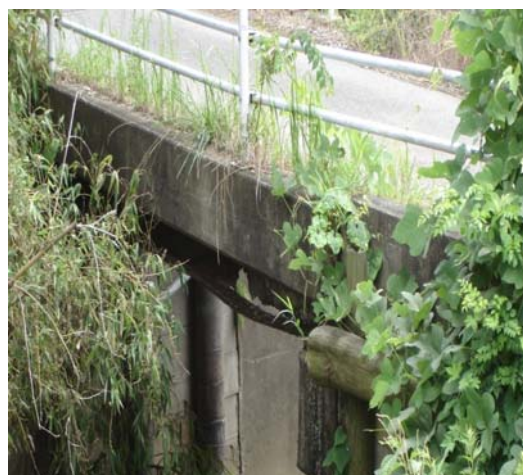
図 - 4 に示す橋では、主桁の腐食が著しく路面に約 2 cm の段差を生じていた。主に軽車両が通行する橋のために、落橋をさけられたと考えられる。主桁の腐食の発見が遅れた原因は竹林の繁茂であり、路面の段差は、比較的簡易な健全度判定指標として有効<sup>1)</sup>である。

図 - 4 主桁の腐食が著しい橋梁

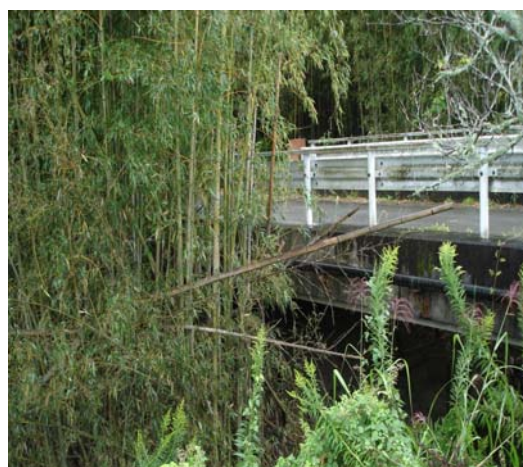
図 - 5 に示す橋の周囲は河床から竹が繁茂しており風通しが悪い。目視による日常的な点検が可能になるように、繁茂した竹林の除去や排水の改善を小規模橋梁の予防保全と位置づけ、各河川の橋梁群の保全業務を地元建設業者に委託するシステムづくりが求められる。このためには、県の各地域整備センター主催で橋梁点検講習会を地元建設業者に対して実施することも必要となろう。

図 - 5 竹林繁茂の状況
