## 多摩川に架かる既存橋梁の 5 年前と現在の劣化比較

芝浦工業大学 学生会員 ○飯田 淳史

### 1 調査目的

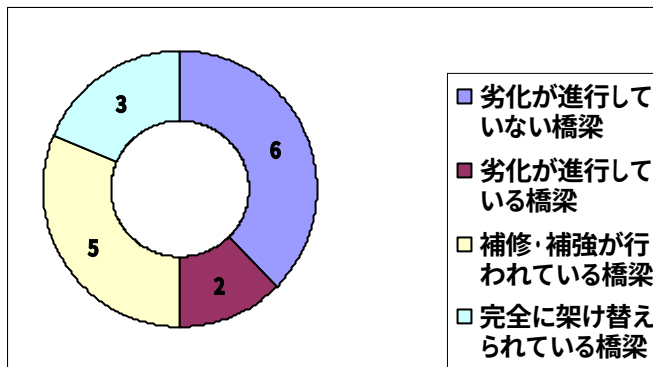
図-2 16 橋梁の現状

事前調査にて、問題の 16 橋梁の現状を平成 16 年度のデータ 1)と比較した結果、図-2 のようになり、半分近くの橋梁に補修・架け替えがなされていることがわかった。多摩川橋梁の維持管理体制は整っており、問題は改善の傾向にあると判断される。

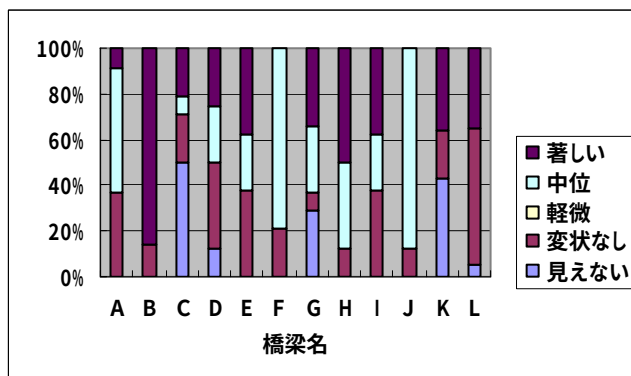
図-3 劣化程度

本調査で、劣化診断システムを用いて劣化調査を行った 12 橋梁の 12 部位(道路橋-径間 4、道路橋-橋脚 3、鉄道橋-橋脚 5)の劣化程度は図-3、劣化原因の第一候補が図-4 のようになった。

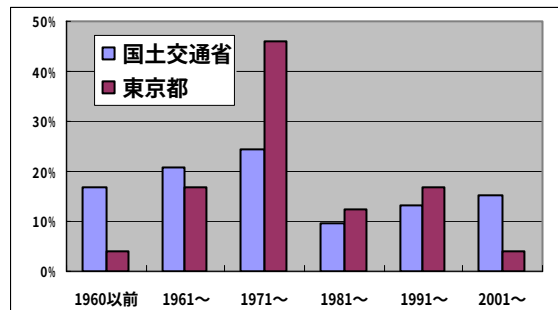
図-5 橋梁仮設年代

多摩川に架かる橋梁は、河口から青梅市に架かる万年橋までの橋梁が国土交通省、万年橋より上流に架かる橋梁が東京都の管理下にある。それぞれの管理区域にある橋梁を構造形式別に表-2、表-3 に示す。今回の調査で、国土交通省の管理下は、維持管理体制が行き届いていると考えられる。それぞれの管理下の橋梁の架設年代の割合(図-5)を見ても、2001 年以降に架け替えが行われている橋梁が 10%以上ある。それに引き換え、東京都の管理下は、そのような橋梁がほとんどなく、70 年代の割合が非常に高い。

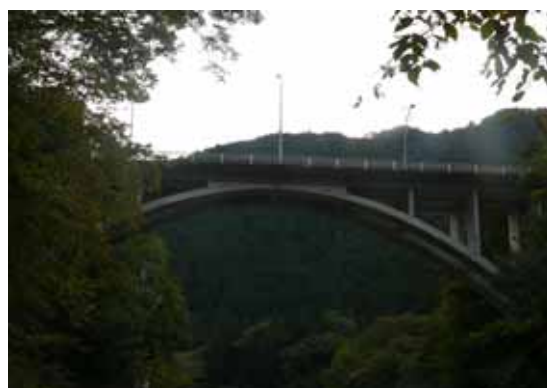
御岳橋

写真は御岳橋、1971 年完成の RC アーチ橋で、御岳山を登ろうと訪れた人々が必ず渡る御岳駅前の道路橋である。この橋の河川敷には足場があり、目視点検が可能となっている。現在、特に劣化は見受けられなかった。しかし、古い橋である上、多くの人が利用するこの橋は、維持管理を欠かしてはいけない代表例だと考えられる。
