## 中央本線飯田橋・市ヶ谷間の盛土路盤変状対策工事後の経過について

JR 東日本 正会員 ○佐藤 雄太  
JR 東日本 正会員 鬼頭 和也

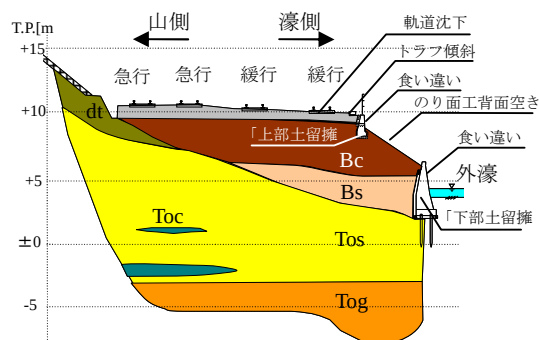
図-1 5k550m 付近の地質横断図

軌道沈下の発生した区間の中央部である 5k550m 付近の地質横断図およびこれまで発生した主な変状内容を図-1 に示す。なお、当該地盤の地質分類は表-1 の通りである。Bc 層は鉄道盛土であり、周辺の武蔵野台地のロームを使用したと考えられる。また、Bs 層は堆積土もしくは鉄道建設以前に造られた盛土であると考えられる。

斜し、傾斜角が累積傾向にあることから、全体的に一体となって傾斜していると考えられた。また、地下水位と土留擁壁の傾斜に相関性が認められることから、変状原因として、①降雨時に地下水位が上昇して地盤内の間隙水圧が増加し、Bs 層付近に弱面が形成される。②弱面より上部の土圧が作用して、土留擁壁が外濠方へ変位したことで緩行上り線の軌道に沈下が発生した、と推定された。

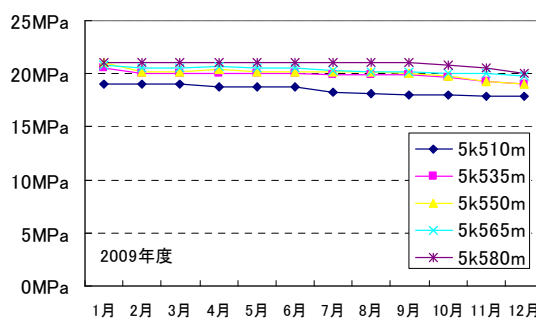
図-4 グラウトンカー緊張力推移

本対策工事にて設置したグラウンドアンカーの緊張力を定期的に測定するため、ディスクセンサーを5箇所設置して計測を行っている。土塊のすべり等により鋼矢板に土圧が作用するとグラウンドアンカーの緊張力は増大すると考えられるが、図-4に示すとおりこれまで緊張力の増大は確認されていない。
