## コンクリート下水道管の老朽化に関する調査および分析

日本大学 学生会員 ○亀田 瞬  
 日本大学 正会員 保坂 成司  
 東京都下水道局 熊谷 輝雄  
 東京都下水道局 中島 一郎

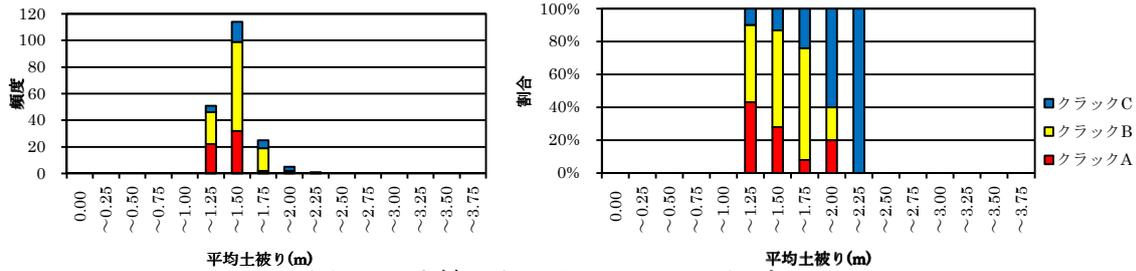
図-1 土被りとクラックのヒストグラム

図-1 の土被りとクラックのヒストグラムでは 1.75m 以上のサンプル数は少ないものの、クラック A ランクと B ランクについて見ると、土被りが大きくなると共に発生数が減少し、特に A ランクが減少傾向を示した。図-2 の土被りと破損のヒストグラムでは土被りの違いによる変化は見られなかった。

これらのグラフより、クラックは土被りが大きくなるにつれ異常ランクが軽くなる傾向が見られたが、破損に関しては特に傾向は見られなかった。これはクラックが管円周方向のクラックであり、管のたるみなど基礎地盤の影響で発生することに対し、破損は管軸方向のクラックであり、過大な上載荷重や埋戻し時の転圧不足などの施工不良が原因となり発生するためであると考えられる。

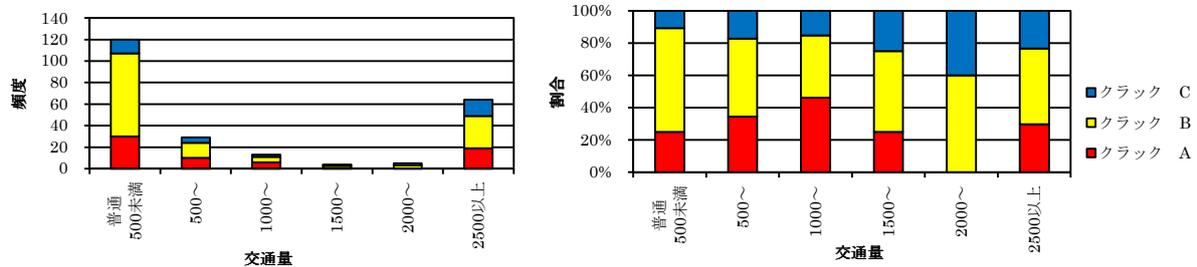
図-3 交通量とクラックのヒストグラム

図-3のクラックのヒストグラムでは交通量が増加するにつれ、クラックAランクも増加する傾向が見られる。しかしサンプル数が少ないが、1500台を超えると比較的ランクの程度が低くなっている様に読み取れる。推測ではあるがこれは交通量による舗装構成の違いが影響したことも一因と考えられる。

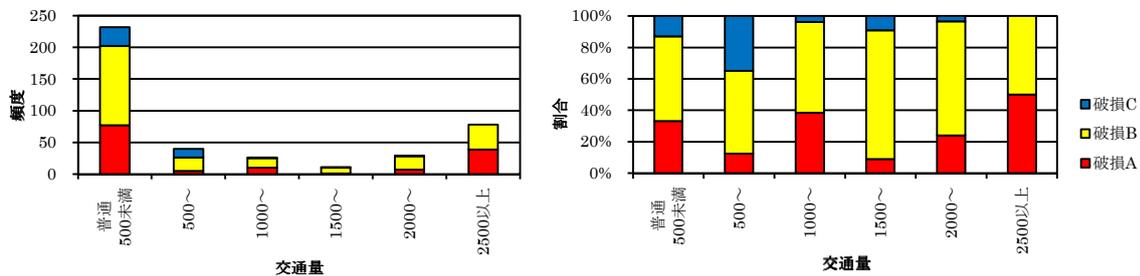
図-4 交通量と破損のヒストグラム

図-4の破損のヒストグラムでは全体的に見て交通量が増加するにつれ破損Aランク、Bランクも増加し、それに伴い破損Cランクは減少する傾向が見られた。

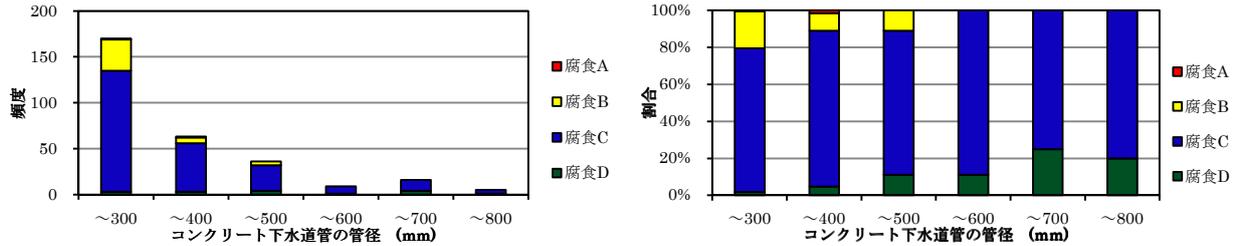
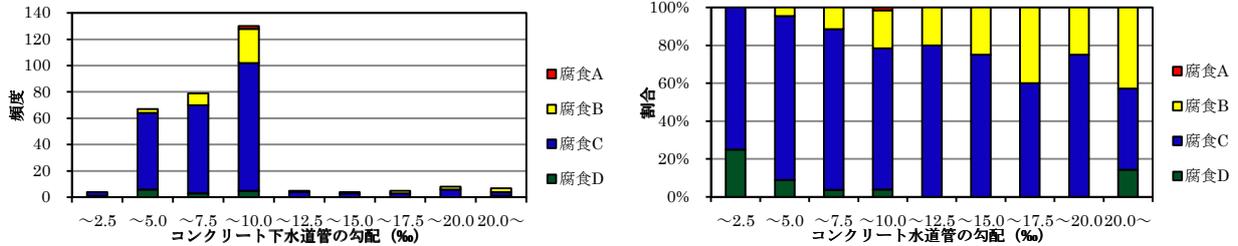
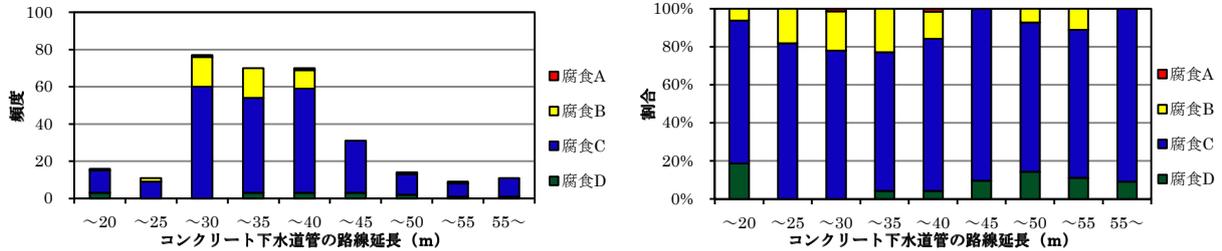
図-5の管径のグラフでは、管径500mm以下においてのみ腐食B以上が発生していることがわかる。一方500mm以上ではサンプル数は少ないもののすべてが腐食C以下であった。図-6の勾配のグラフでは、サンプル数に偏りがあるが、勾配が急になるほど腐食ランクBが増加する傾向が見られた。図-7の路線延長のグラフでは、20.0m以上40.0m以下の範囲で腐食ランクBの割合が多くなり、腐食ランクDの割合が小さくなる傾向が見られた。逆に20.0m以下や40.0m以上では腐食ランクBの割合が減少し、腐食ランクDの割合が増加する傾向が見られた。
