# 鋼床版下路鈑桁に発生した亀裂について

JR 東日本 東京土木技術センター

当社は、在来線の構造物に対して、2年を超えない定期的な検査の他に、10年を超えない周期で特別検査を実施している。変状は、平成22年度の特別検査において、当該桁で鋼床版の横リブ開口部と主桁の垂直補剛材下端の亀裂が確認された。本報告は、当該構造物の変状の特徴について述べると共に、今後の類似構造物において変状発生 の予兆を見逃さないための検査方法についてまとめたものである。

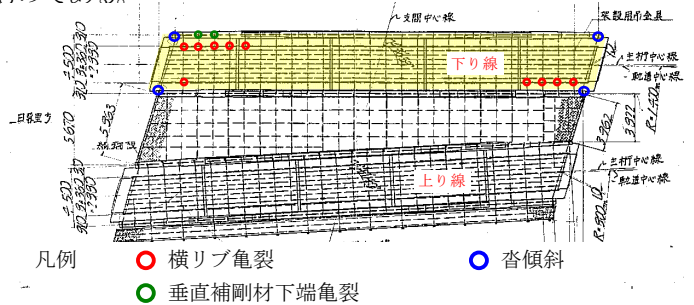
図-1 変状位置図

当該桁は、横リブに排水設備用の開口部がある。亀裂は、開口部を始点として発生しており、変状は下り線桁の起点方(F1～F5)で6箇所、終点方で4箇所確認された(図-1.2 写真-1)。また、下り線桁の起点方主桁垂直補剛材下 端の亀裂が2箇所(図-3.写真-2)、下り線沓の傾斜が4箇所発生していた(写真-3)。尚、上り線桁に関しては、下り線 とほぼ同構造で並列しているが、変状は確認されていない。

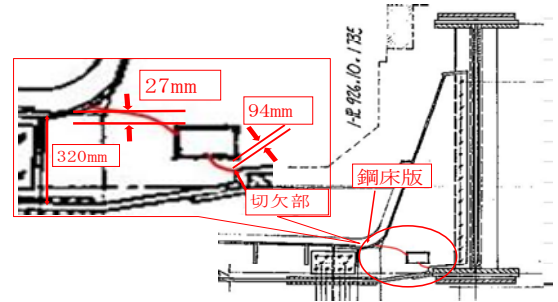
写真-5 開口部下端

溶接ビードの凹凸が大きい下り線の溶接の内部を切削したところ、当該桁の横リブ腹板開口部における溶接ビード止端部に隙間が2mm程度あることがわかった。土木工事標準仕様書p.11-5より、スミ肉溶接の場合、組立精度は1mm以下となっていることから、現状の仕様書における品質を満足していないことがわかった(写真-4、5 図-5,6)。

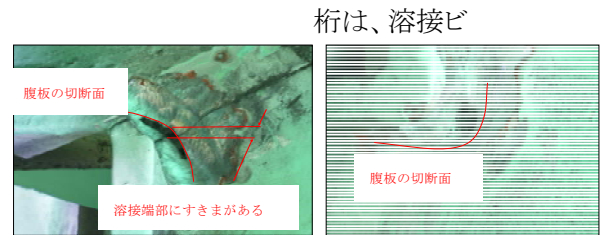
写真-4 開口部上端

図-4で示すように、(1)横リブの腹板の高さは320mmであり、主桁の高さ2,100mmに対して低い。(2)横リブ腹板の切欠部と横リブ開口部の間が94mmと近い。また、横リブ腹板の切欠部の上に開口部がある。(3)鋼床版と横リブ開口部の鉛直距離は27mmと近いという特徴を有する。

横リブの腹板の高さが低く、切欠部付近に、排水樋を貫通させている構造は注意の必要がある。

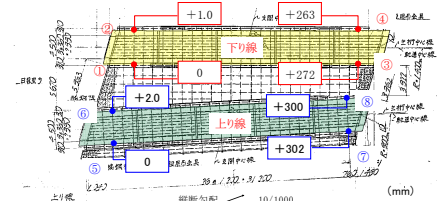
図-7 ねじれ調査箇所

桁のねじれが起ると、支点付近ほど復元力が大きくなり、復元力と活荷重の方向が同じところは、応力が集中しやすくなる。当該箇所でのねじれ調査の結果として、下り線桁と上り線桁で桁のねじれ量に約4倍の差があることがわかった。この下り線桁の起終点左右における高低差による桁のねじれが、横リブ開口部の亀裂発生の一つの要因となっていると考えられる(図-7,表-1)。

| 下り線 | | | | 上り線 | | | |
|---|---|---|--|---|---|---|--|
| ねじれ量 = 9.0 - 1.0 = 8.0 mm | | | | ねじれ量 = 2.0 mm | | | |

主桁にねじれが発生すると、活荷重とねじれによる横リブの復元力の作用方向が同じになった場合に、横リブやその他の部材に応力が集中する恐れがあるため、桁のねじれは注意が必要である。
